## SCHEDA ANALISI ALBERO

N° pianta	18298	 
Specie vegetale	<i>Pinus pinea</i>	
Classe propens. cedim.	D	
Data analisi	08 Gennaio 2025	
Sito d'intervento	Parco Arbostella Salerno (SA)	
Tipo di impianto	Filare	
Area di radicazione	Tornello	
Diametro a 130 cm	62 cm	
Classe altezza	8-10 m	
Larghezza chioma - classe	5-10 m	
Altezza 1° palco	4,5 m	
Rapporto H/D (altezza/diametro)	15	
Posizione	Intermedio	
Vigore	Scarso	
Fase morfofisiologica	Adulto (7-8)

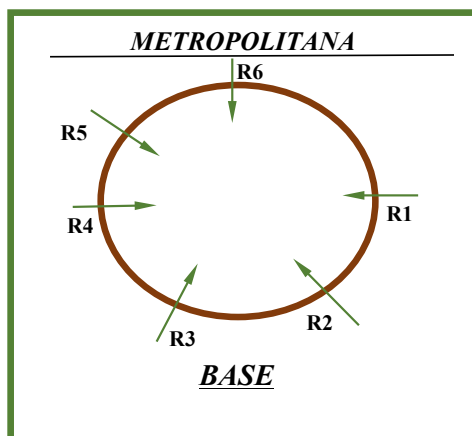
**INDICAZIONE DEI SONDAGGI ESEGUITI**

R1	R2	R3	R4	R5	R6
<i>h da terra - cm</i>	5	5	5	5	5	5
<i>n° file – measurement n°</i>	29	30	31	32	33	34
<i>diametro - cm</i>	78	78	78	78	78	78
<i>punto di analisi*</i>	C/R	C/R	C/R	C/R	C/R	C/R
<i>velocità di avanzamento ago</i>	4	4	4	4	4	4
<i>angolo di misurazione °</i>	-36	-38	-35	-29	-32	-33

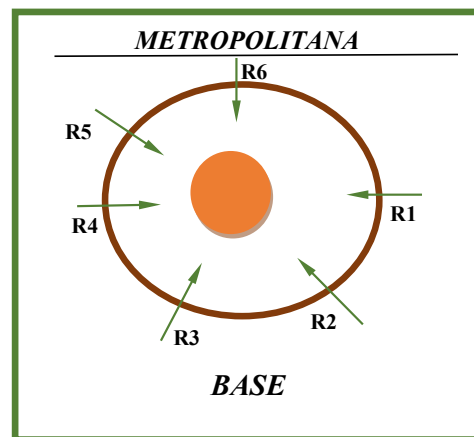
**RAPPRESENTAZIONE EVENTUALE  
INDICATIVA DEI DIFETTI E DELLE CAVITA' RILEVATE**

Risultati strumentali: **presenza di rilevanti anomalie strumentali nell'area radicale al di sotto del colletto;**

Propensione al cedimento: **Estrema.**

Classe di propensione al cedimento - graduatoria S.I.A. (Società Italiana di Arboricoltura): **D**

Il soggetto arboreo presenta gravi anomalie morfologiche e strumentali complessive, pertanto al fine di rendere sufficientemente sicura la fruizione dei luoghi in oggetto l'albero dovrà essere abbattuto e sostituito con altra essenza arborea/arbustiva maggiormente adatta al sito.
