## **FASE CONOSCITIVA - PARTE B**

#### **b\_0I\_2 Edifici Pubblici Comunali**

# SCHEDA CENSIMENTO BARRIERE ARCHITETTONICHE PATRIMONIO IMMOBILIARE COMUNALE

P.E.B.A. PIANO ELIMINAZIONE BARRIERE ARCHITETTONICHE COMUNE DI SALERNO  
IMMOBILI COMUNALI

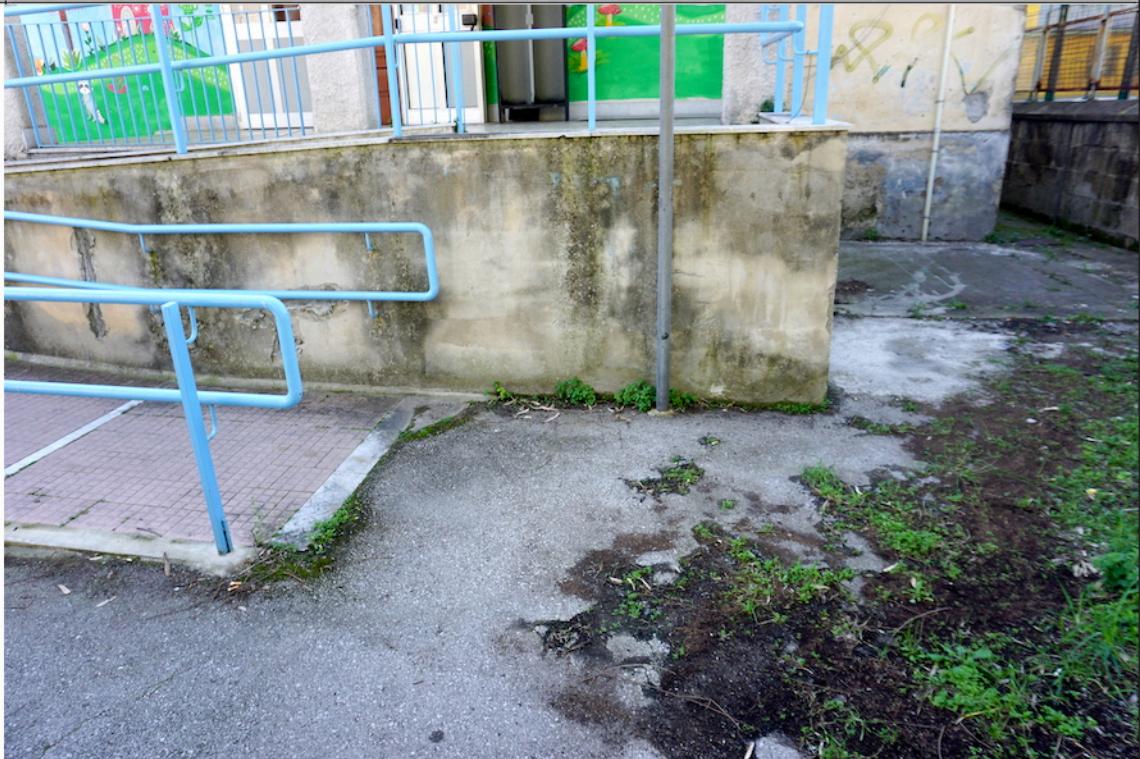
b.3.2  
Presenza di  
rampe di  
accesso ai  
percorsi  
pedonali

Assenza di segnalazione tattile plantare come linea guida alle persone non vedenti

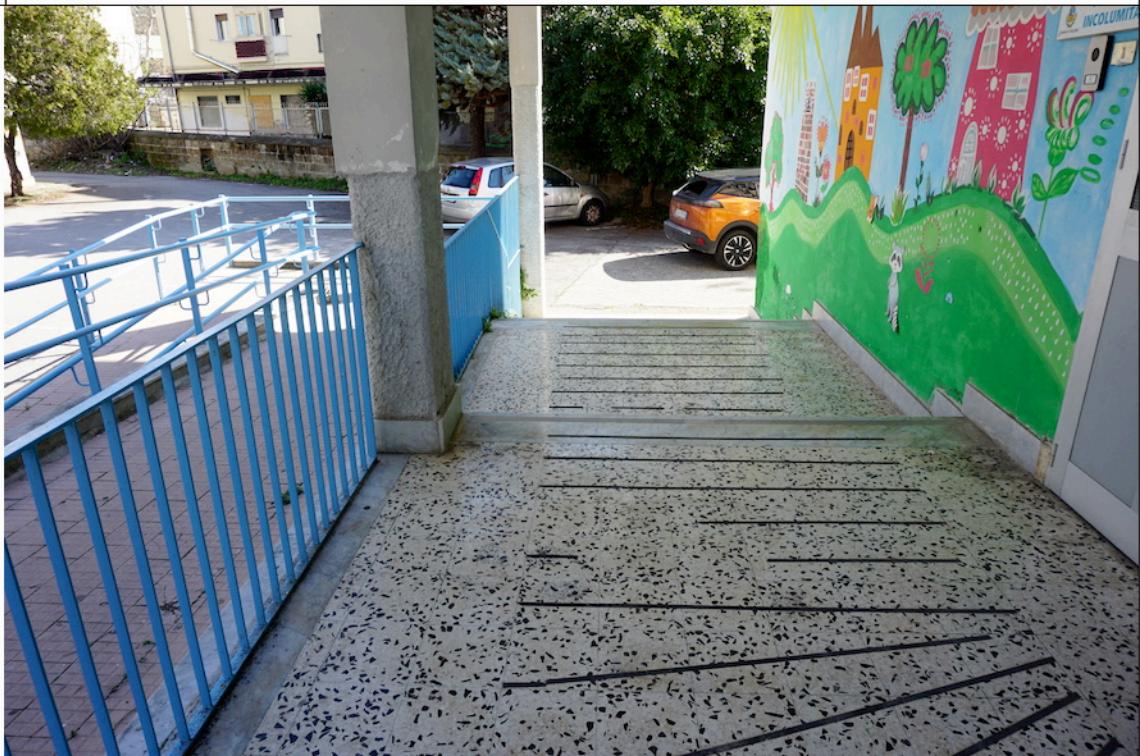
b.3.2  
Presenza di  
rampe di  
accesso ai  
percorsi  
pedonali

Assenza di segnalazione tattile plantare ad inizio e fine rampa scale

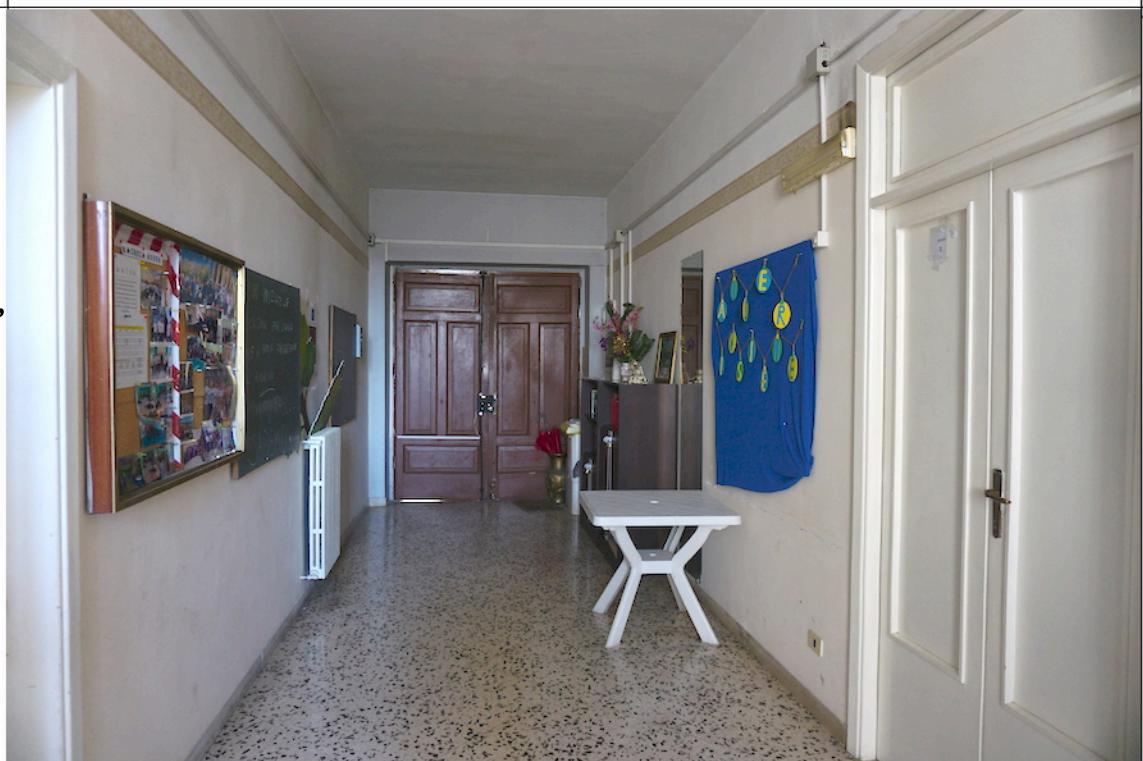
b.6.2

Assenza di segnalazione tattile plantare come linea guida alle persone non vedenti

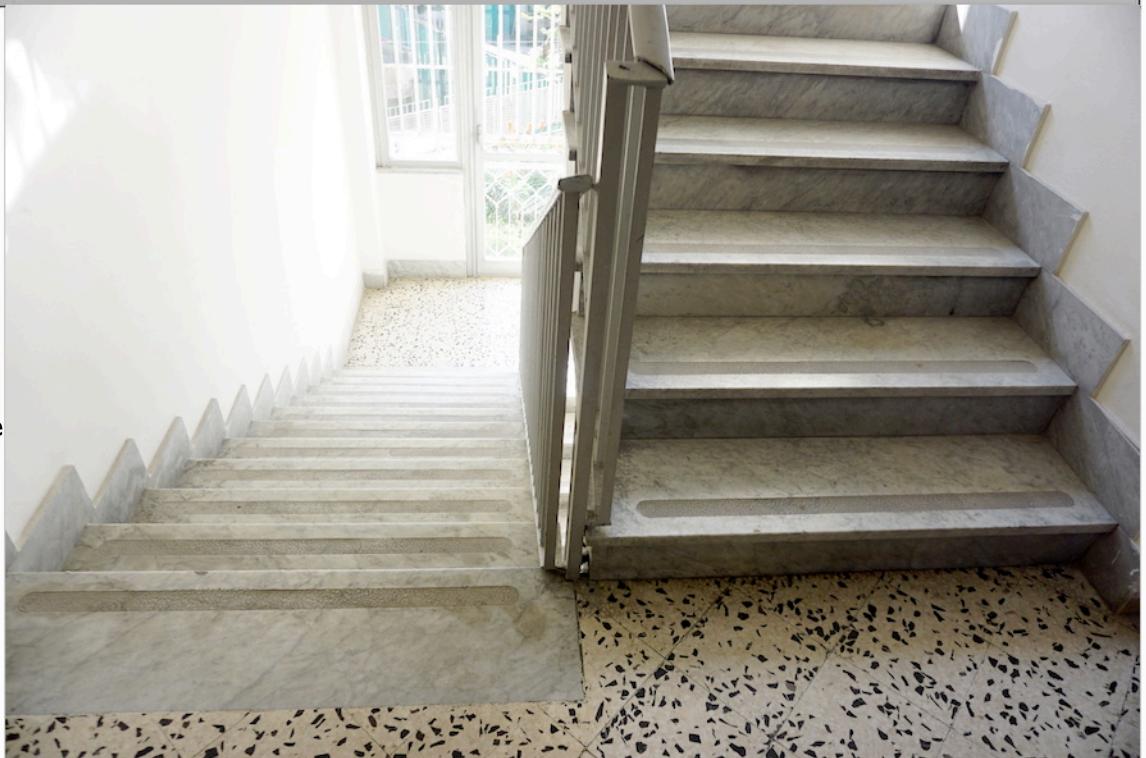
b.8.1 Possibilita' di raggiungere agevolmente il piano

Assenza di segnalazione tattile plantare per non vedenti di segnalazione presenza scale

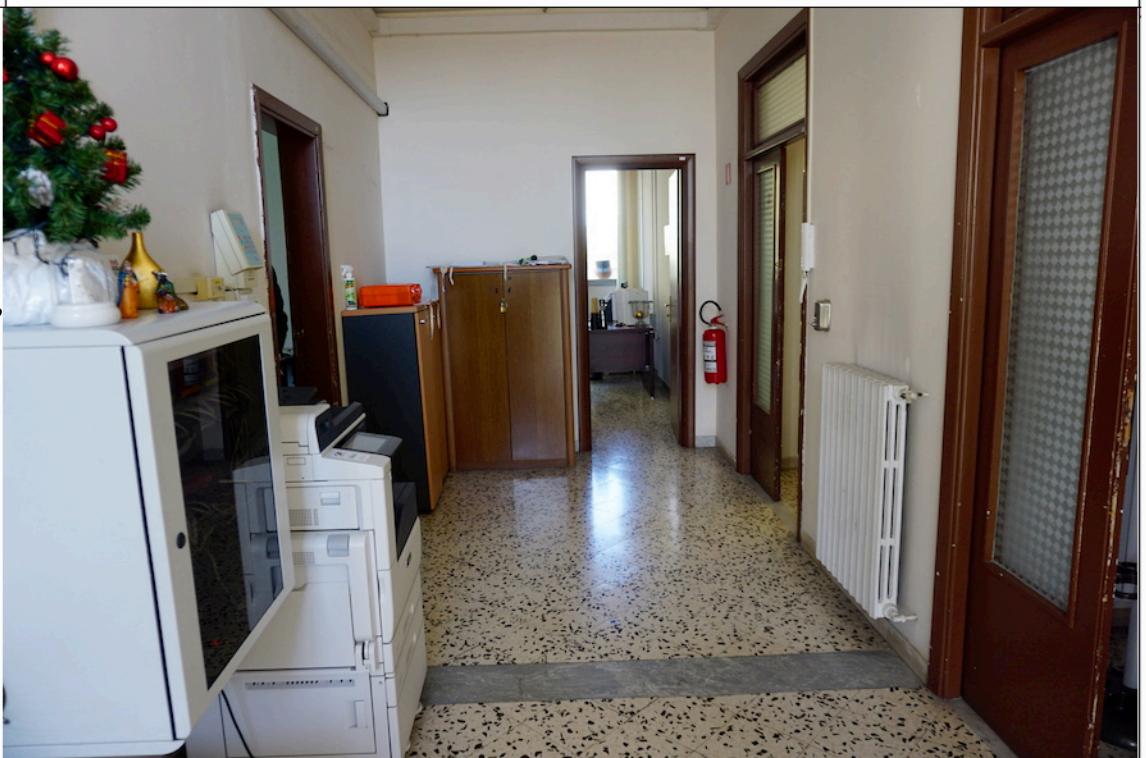
b.8.2 Accessibilita' percorsi principali

Assenza di segnalazione tattile plantare come linea guida alle persone non vedenti

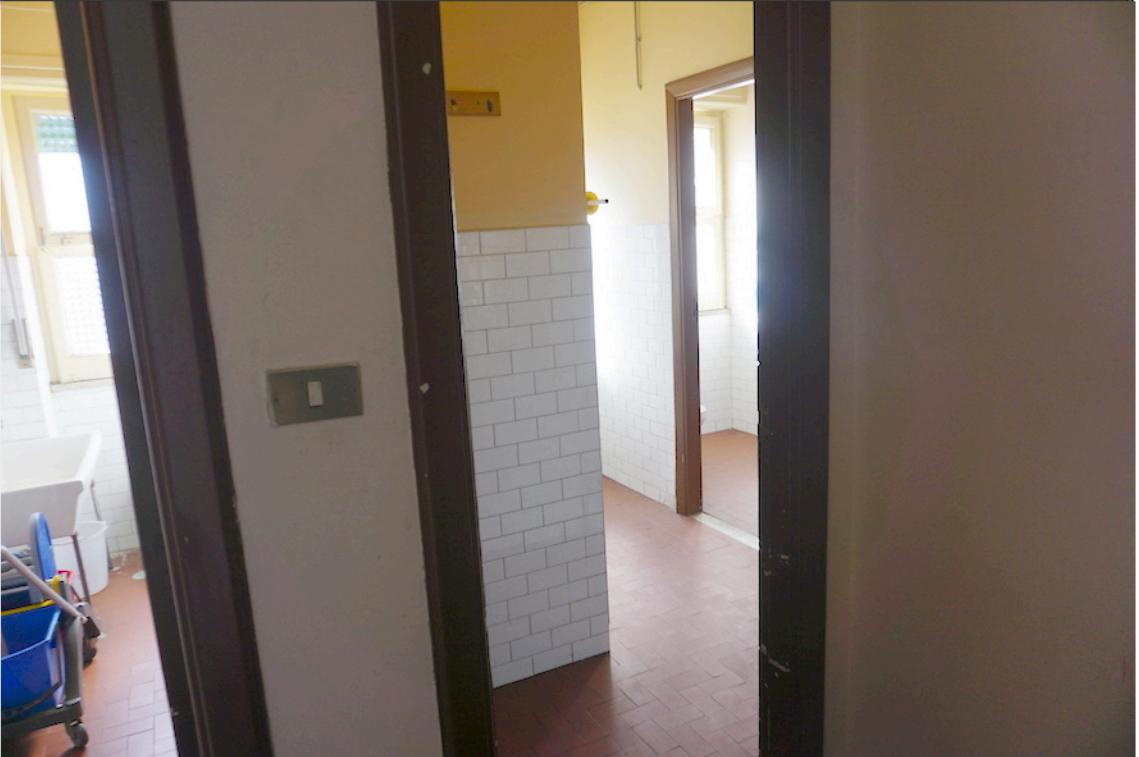
B.8		ACCESSIBILITA' PIANO PRIMO EDIFICIO
b.8.3	Presenza di almeno un servizio igienico attrezzato

<p>Possibilita' di adeguamento servizio igienico</p>
b.8.3	Presenza di almeno un servizio igienico attrezzato

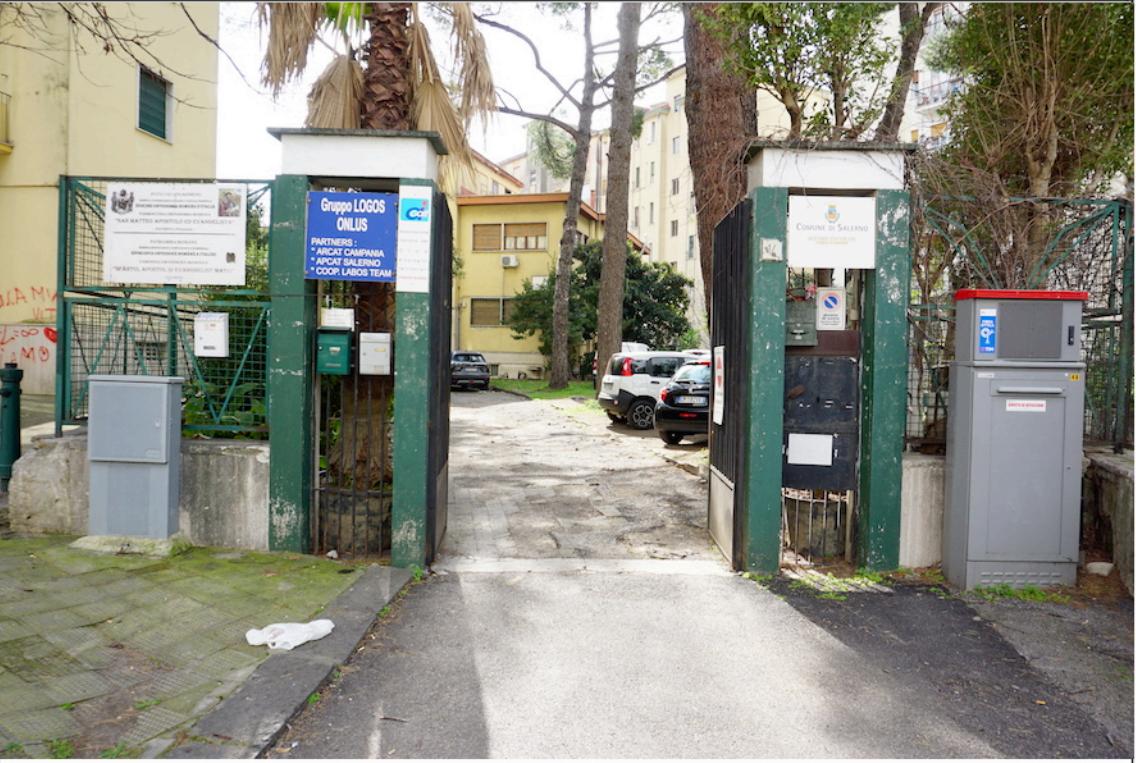
B.I ACCESSIBILITA' DEI PERCORSI ESTERNI AL PERIMETRO	
b.I.1	<p>Presenza di posti auto riservati</p>

<p>Parcheggio riservato all'interno del perimetro sprovvisto di segnaletica orizzontale e verticale</p>
b.I.2	<p>Presenza di almeno un percorso pedonale accessibile che porti all'ingresso del perimetro</p>

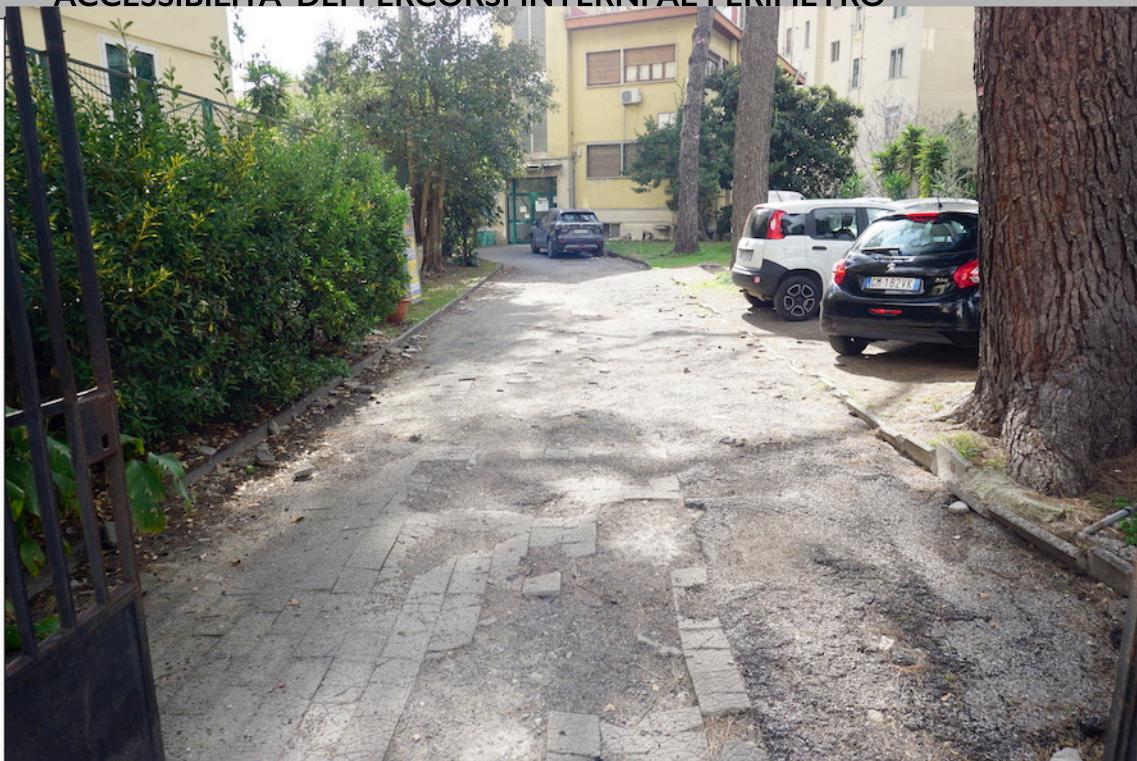
Almeno un percorso pedonale accessibile che porti all'ingresso dell'edificio

Assenza di segnalazione tattile plantare come linea guida alle persone non vedenti  
Percorso a raso con sconnesioni e deformazioni della pavimentazione

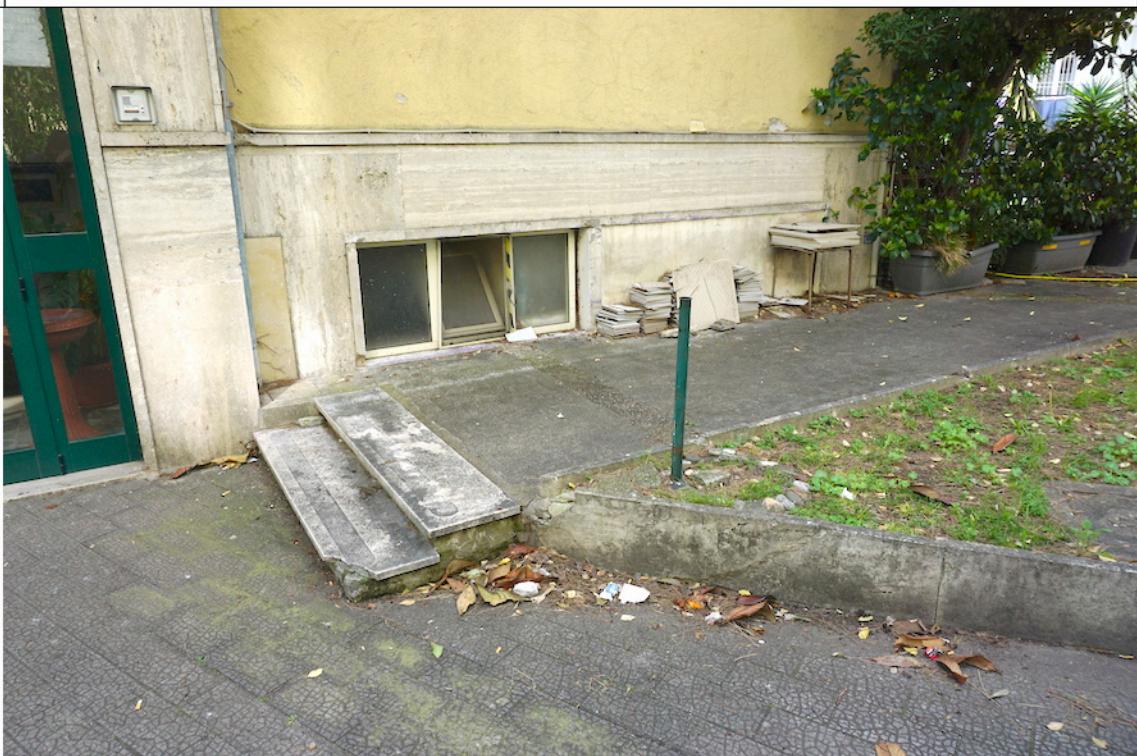
Almeno un percorso pedonale accessibile che porti all'ingresso dell'edificio

Assenza di segnalazione tattile plantare e presenza di dislivello causato da gradini

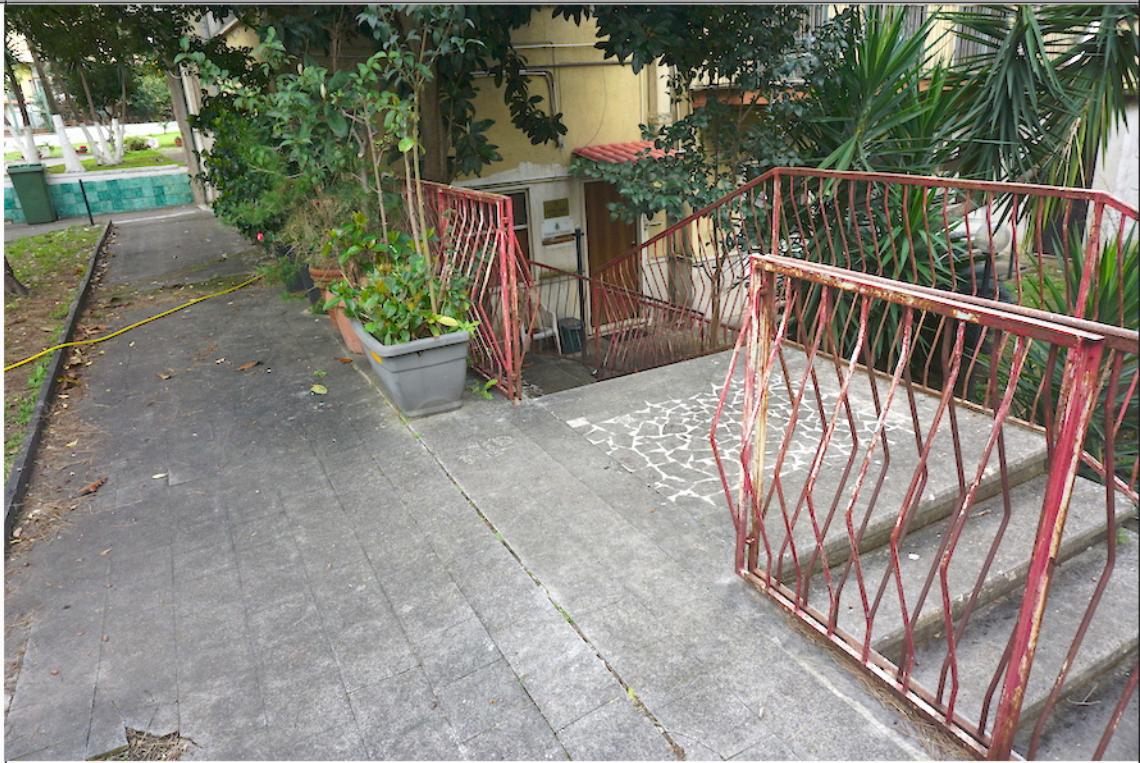
b.3.2  
Presenza di rampe di accesso ai percorsi pedonali

Assenza di segnalazione tattile plantare come linea guida alle persone non vedenti  
Necessita' di installare elevatore esterno per un collegamento accessibile

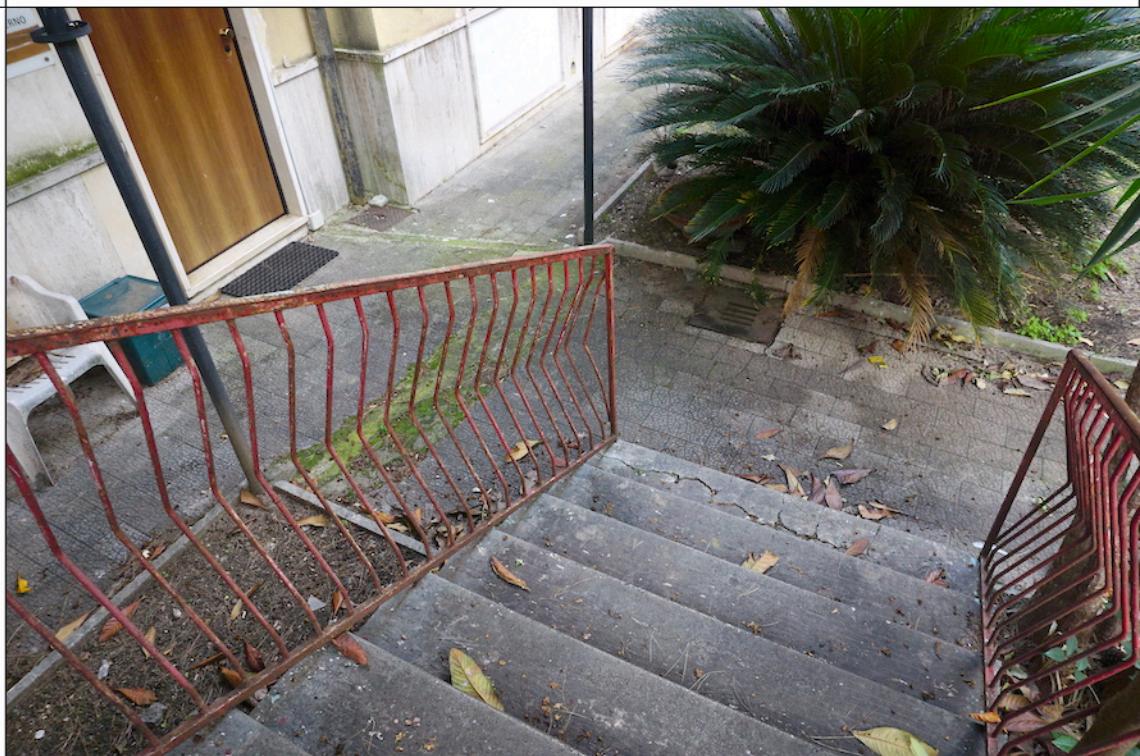
b.3.2  
Presenza di rampe di accesso ai percorsi pedonali

Assenza di segnalazione tattile plantare ad inizio e fine rampa scale

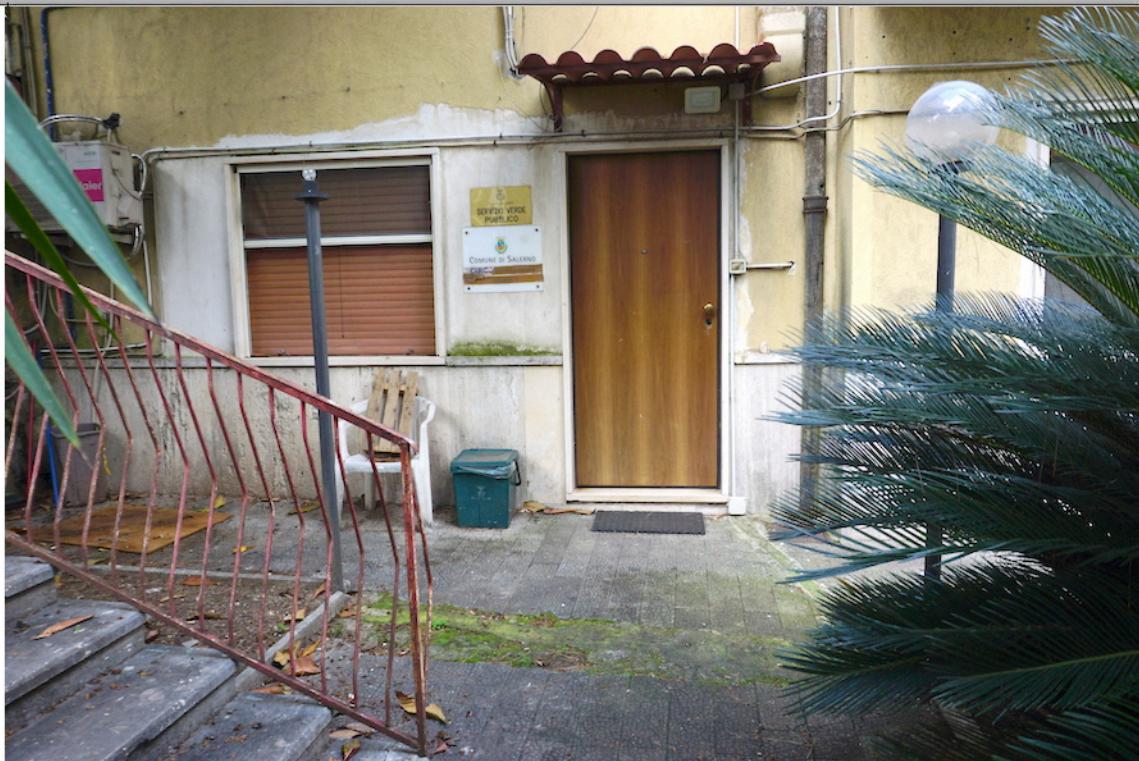
Ingresso  
accessibile

Assenza di segnalazione tattile plantare come linea guida alle persone non vedenti  
Presenza di dislivello causato da gradino. Assenza di sistema di chiamata esterno

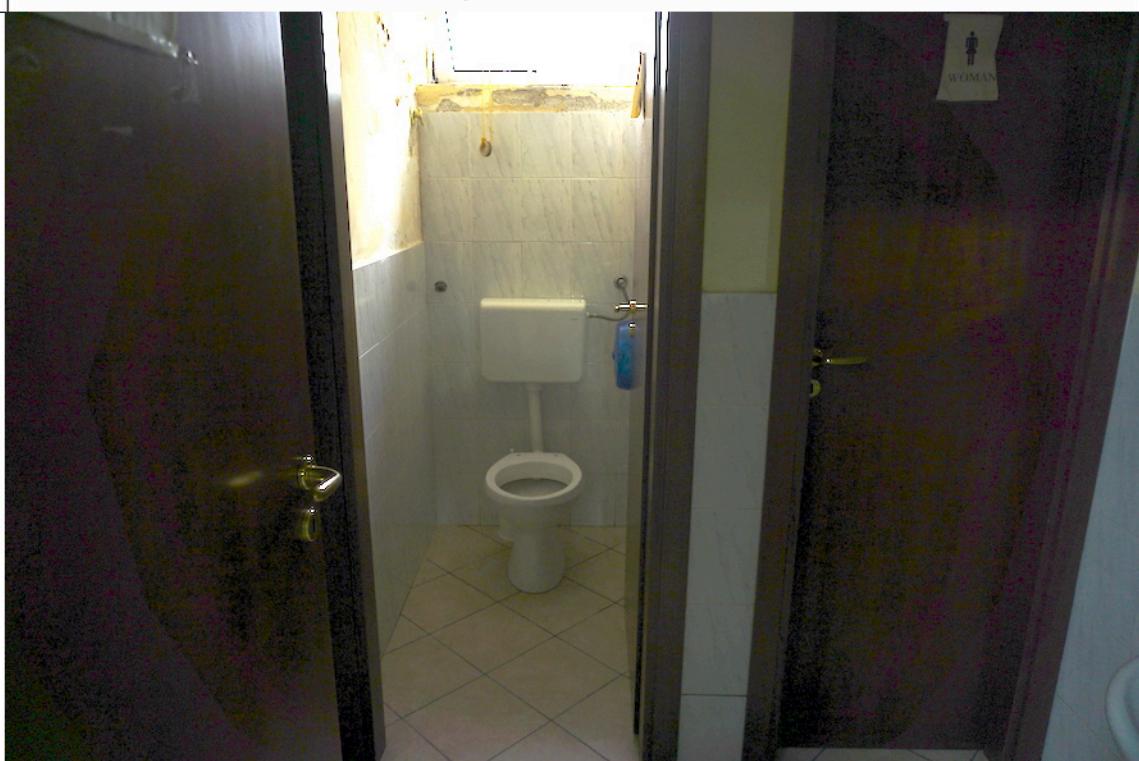
Presenza di  
almeno un  
servizio  
igienico  
attrezzato

Possibilita' di adeguamento

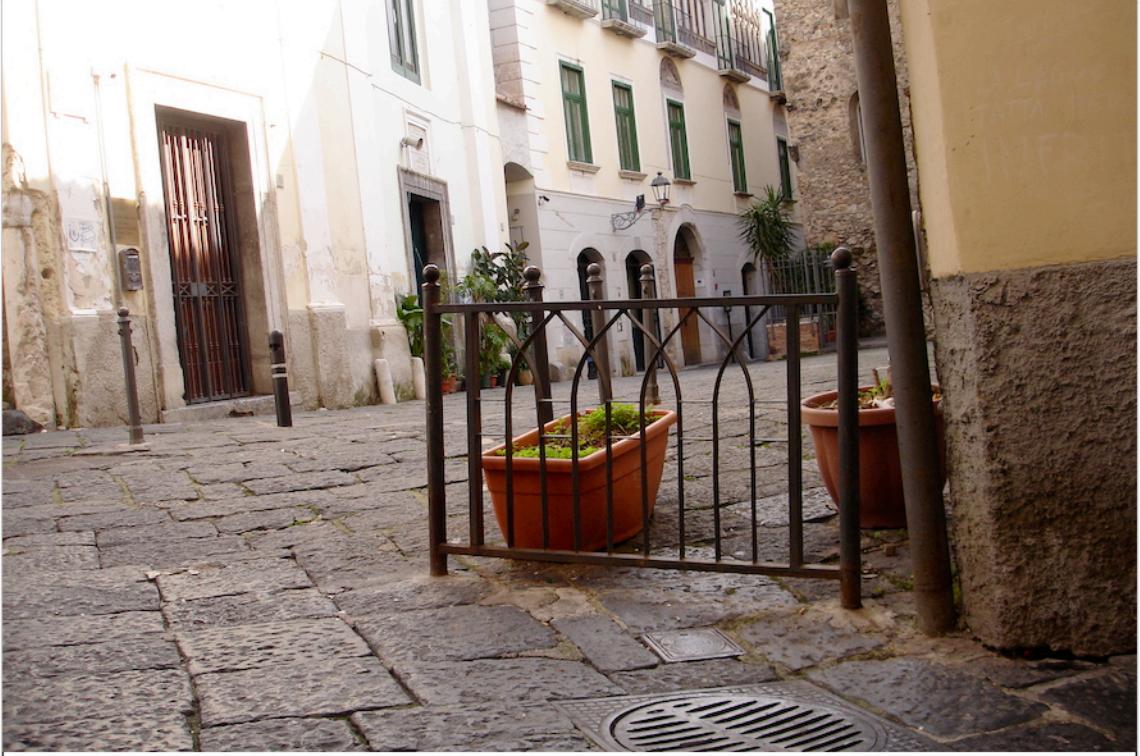
B.I ACCESSIBILITA' DEI PERCORSI ESTERNI AL PERIMETRO	
b.1.2 Presenza di almeno un percorso pedonale accessibile che porti all'ingresso del perimetro

<p>Assenza di segnalazione tattile plantare come linea guida alle persone non vedenti</p>
b.1.2 Presenza di almeno un percorso pedonale accessibile che porti all'ingresso del perimetro

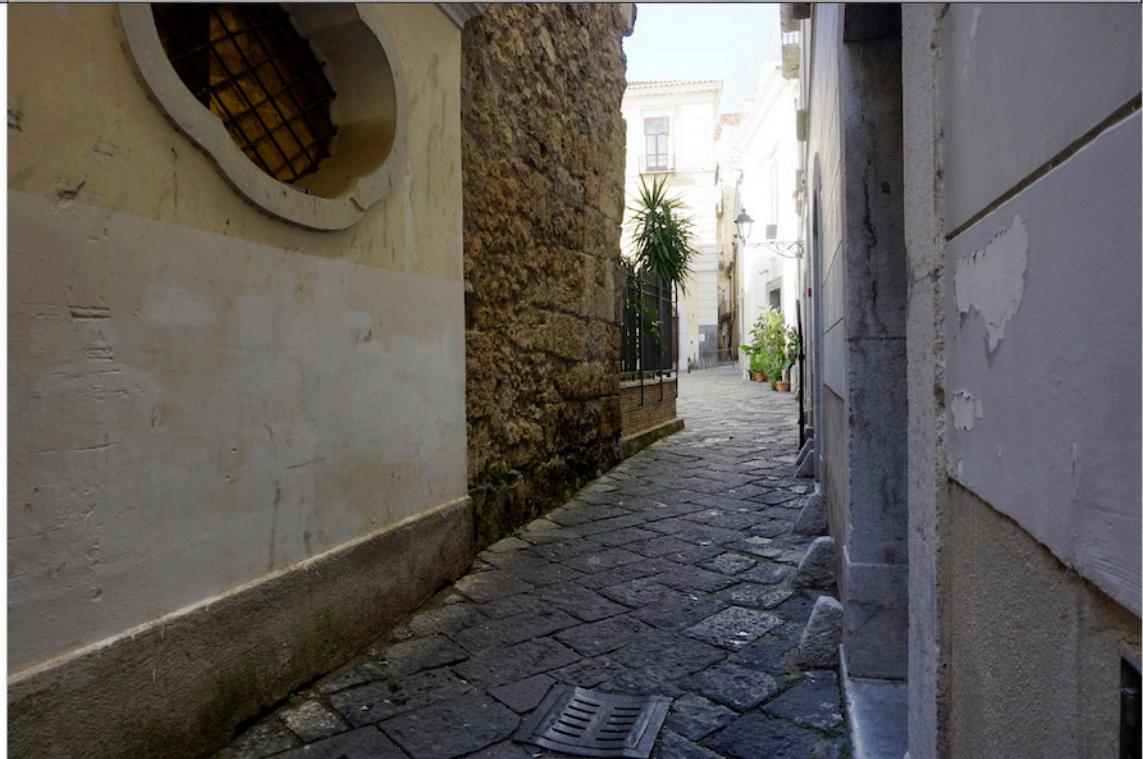
Presenza di almeno un percorso b.3.1 pedonale accessibile che porti all'ingresso dell'edificio

Assenza di segnalazione tattile plantare come linea guida alle persone non vedenti

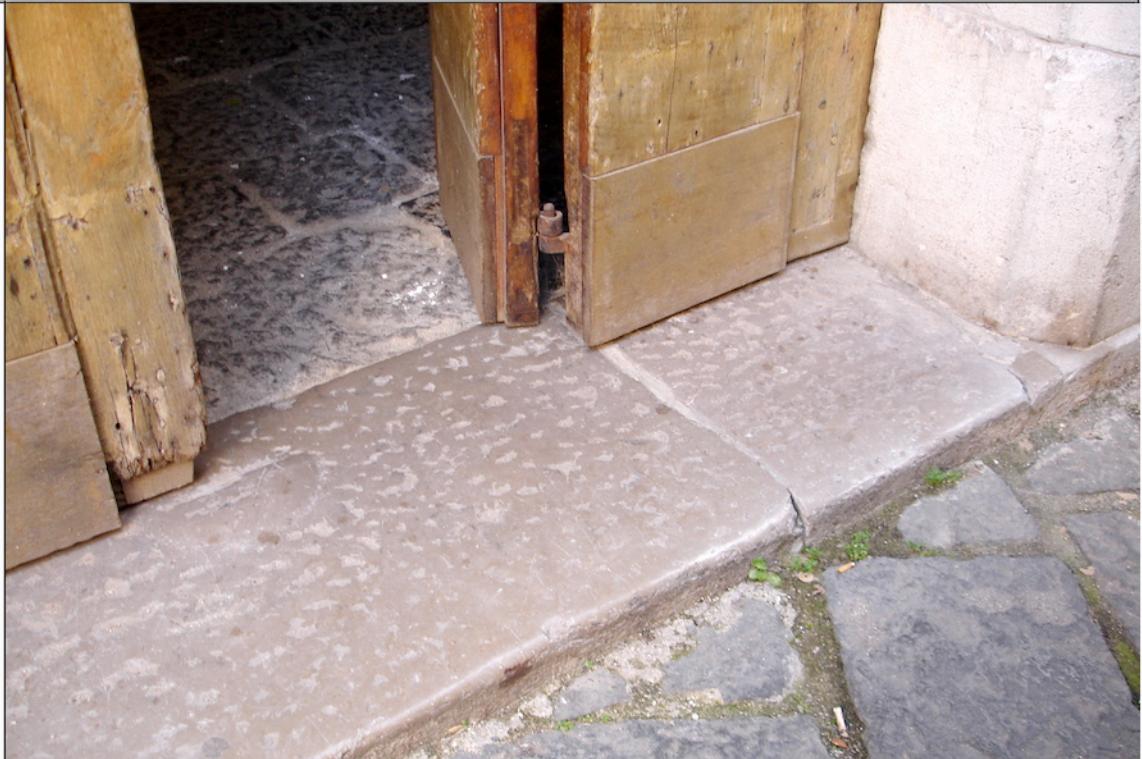
Ingresso  
accessibile

Presenza di dislivello causato da gradino

Assenza di segnalazione tattile plantare di intercettazione pubblici servizi

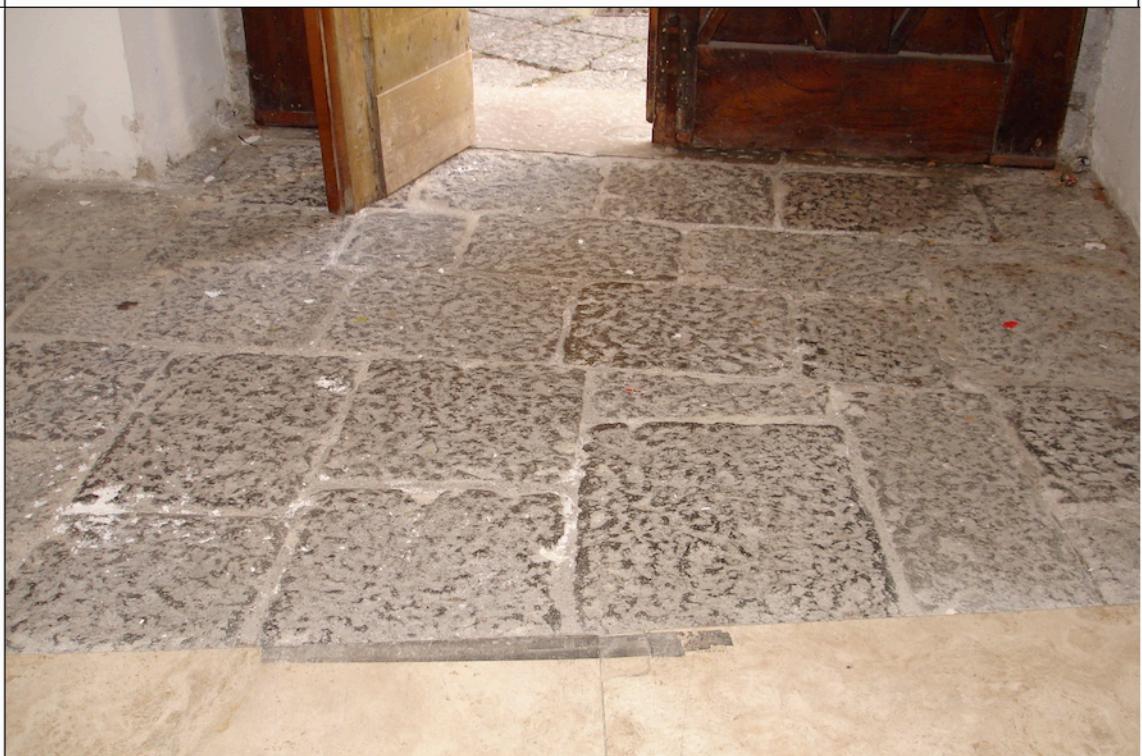
Ingresso  
accessibile

Assenza di segnalazione tattile plantare come linea guida alle persone non vedenti

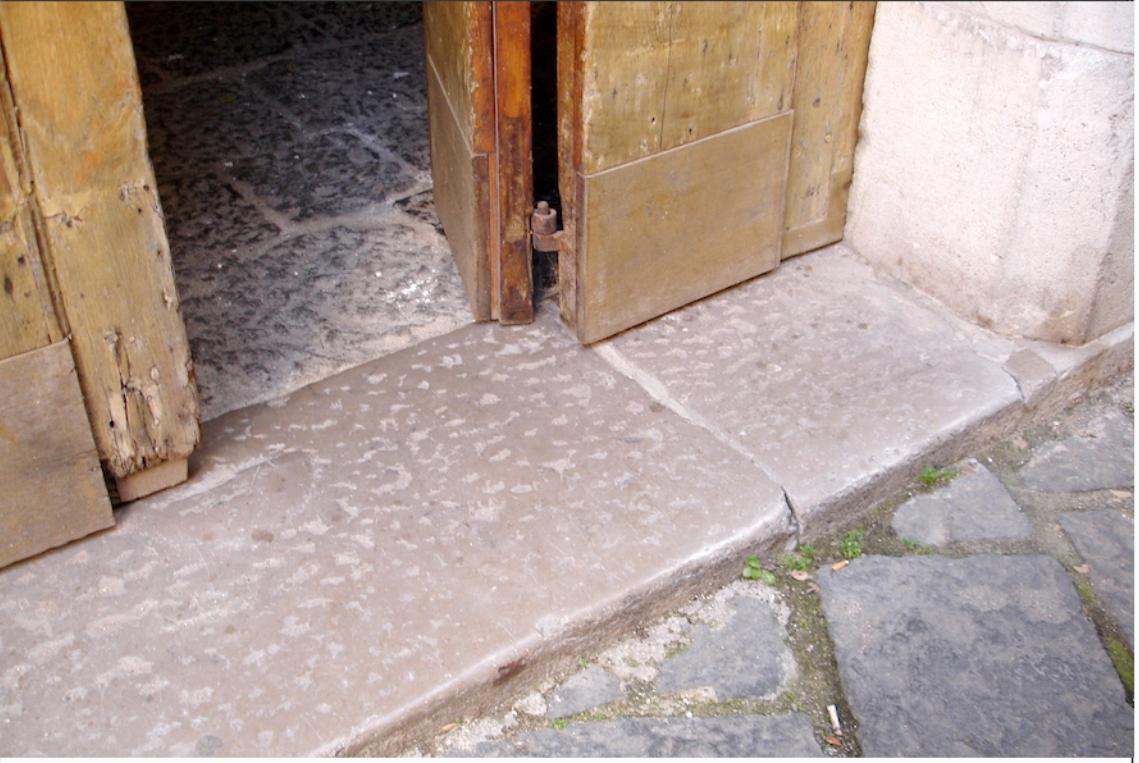
B.6 ACCESSIBILITA' DEI PERCORSI INTERNI AL PERIMETRO	
b.6.2	<p>Accessibilita' percorsi principali</p>

<p>Presenza di dislivello causato da gradino. Assenza di mappa tattile Assenza di segnalazione tattile plantare di intercettazione pubblici servizi</p>
b.6.2	<p>Accessibilita' percorsi principali</p>

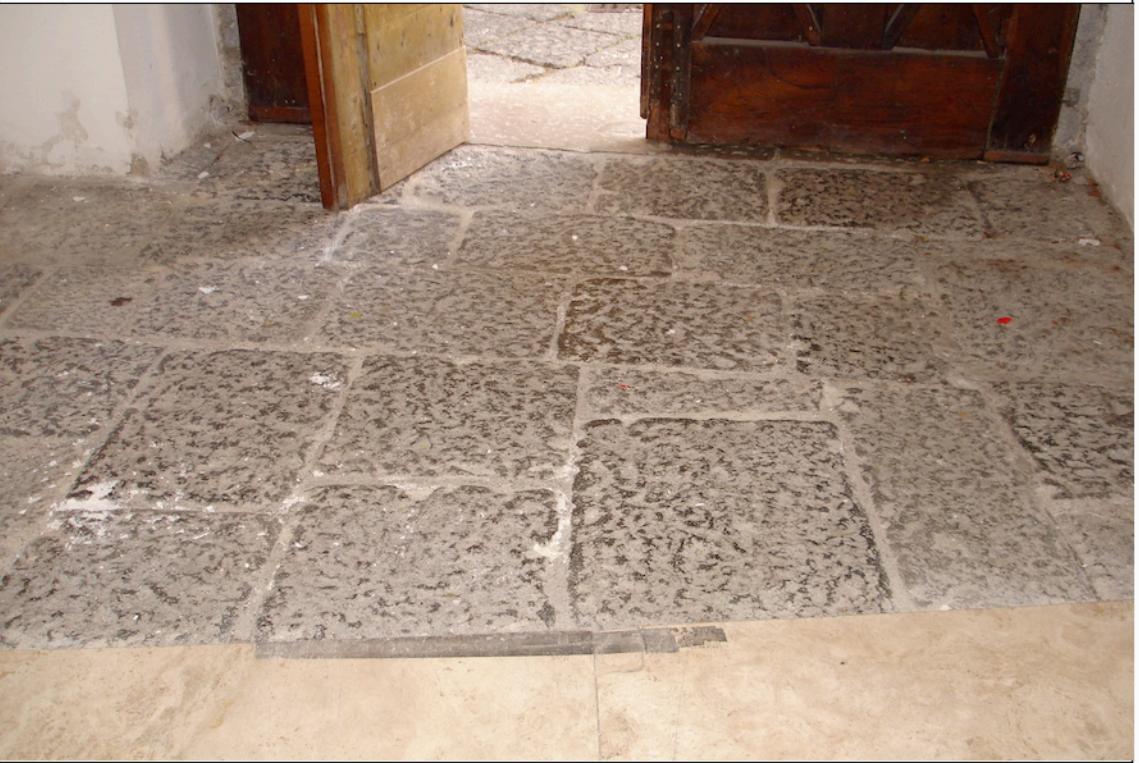
<p>Assenza di segnalazione tattile plantare come linea guida alle persone non vedenti</p>

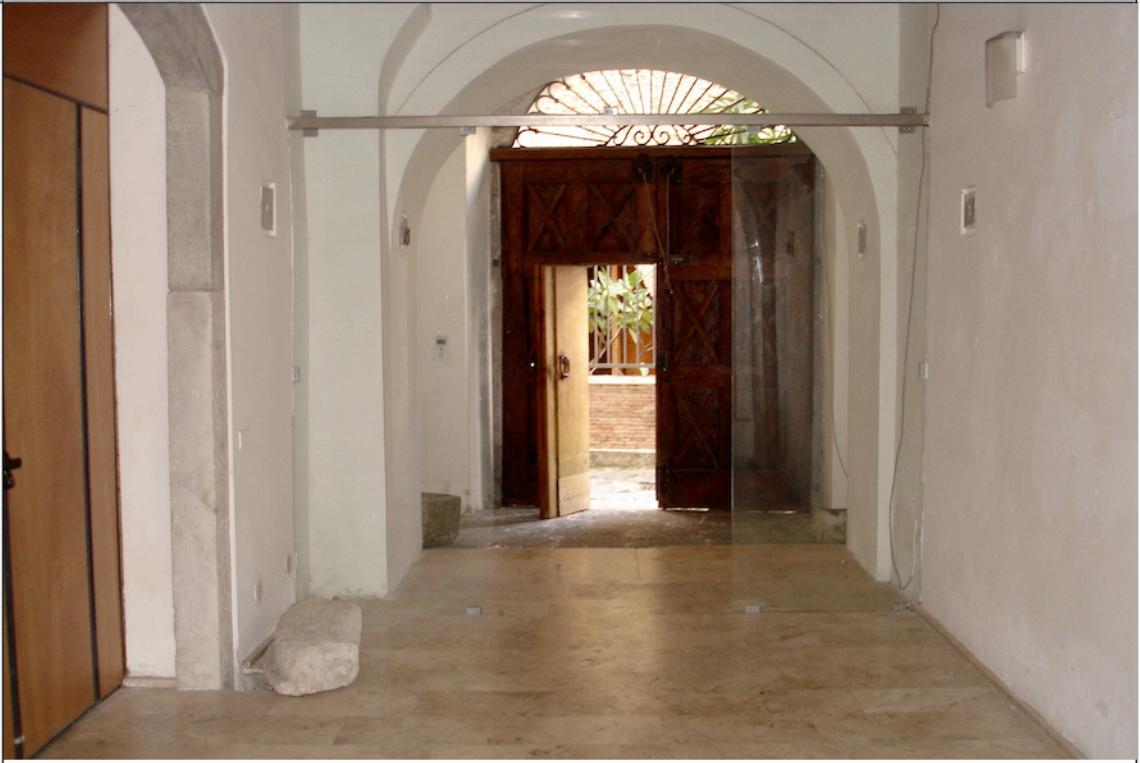
Accessibilita'  
percorsi  
principali

Assenza di mappa tattile  
Assenza di segnalazione tattile plantare come linea guida alle persone non vedenti

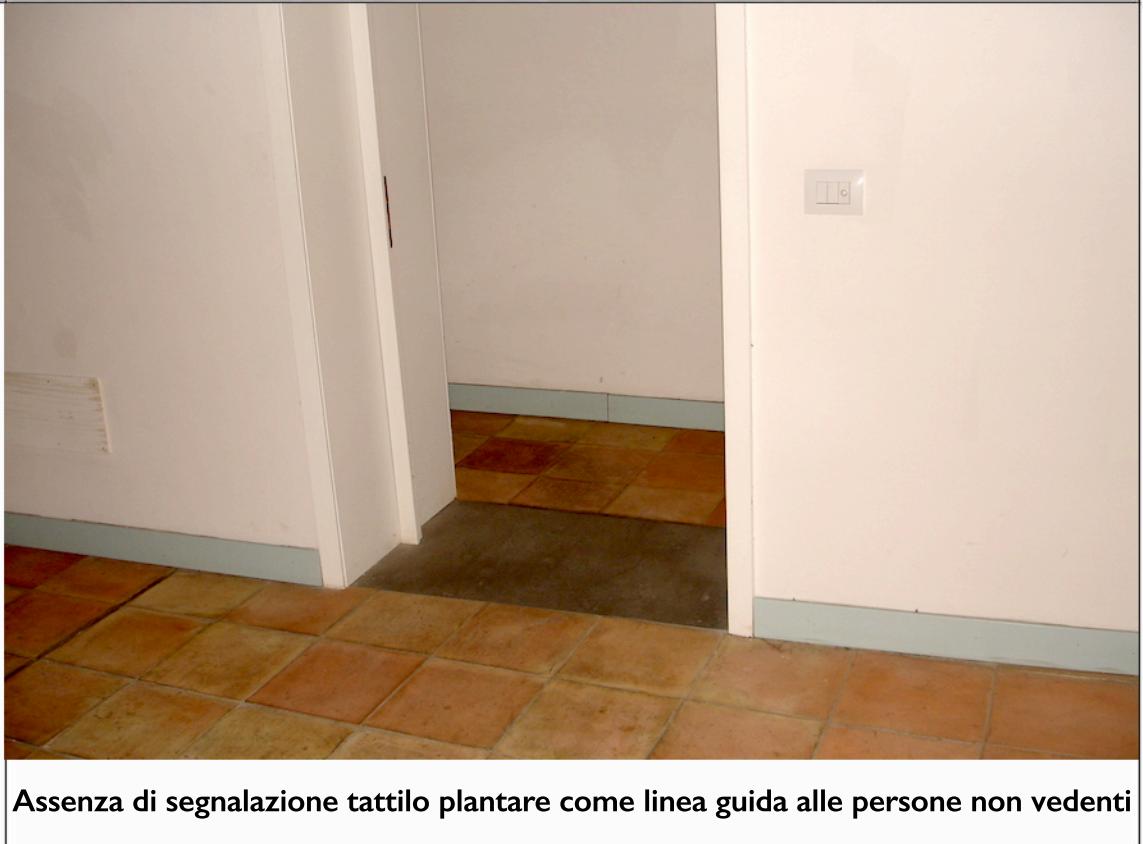
Accessibilita'  
percorsi  
principali

Assenza di segnalazione tattile plantare come linea guida alle persone non vedenti

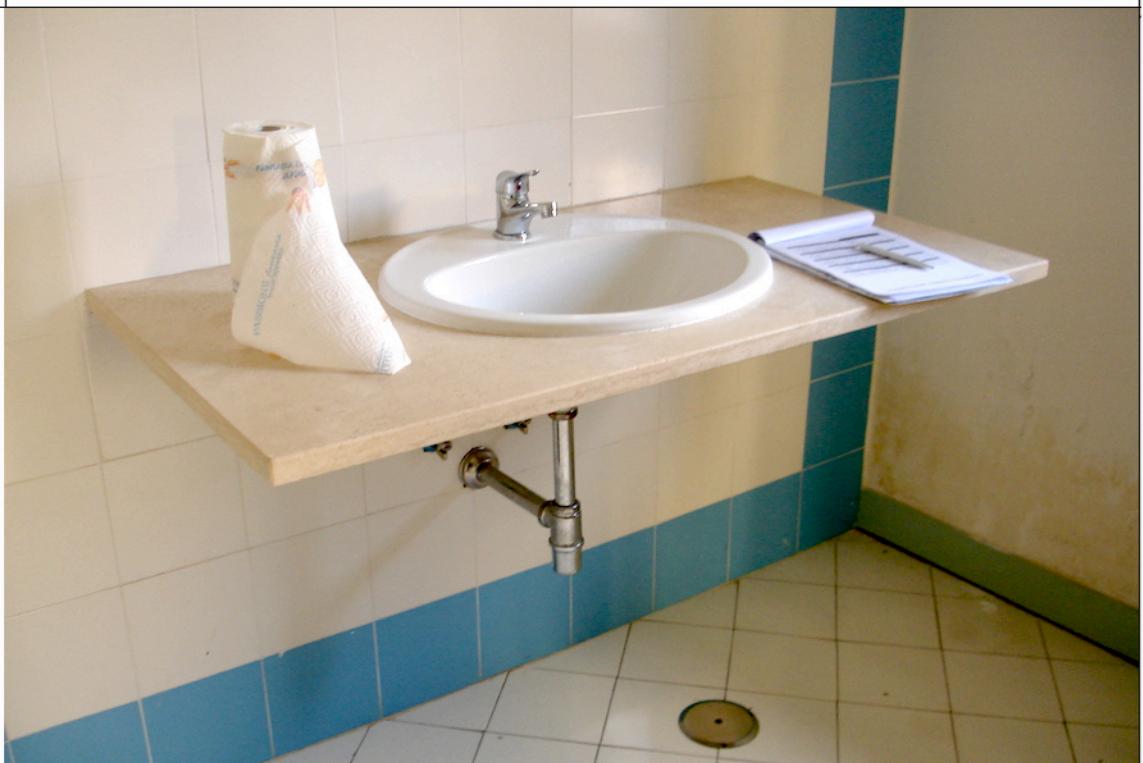
Presenza di  
almeno un  
servizio  
igienico  
attrezzato

Possibilita' di adeguamento

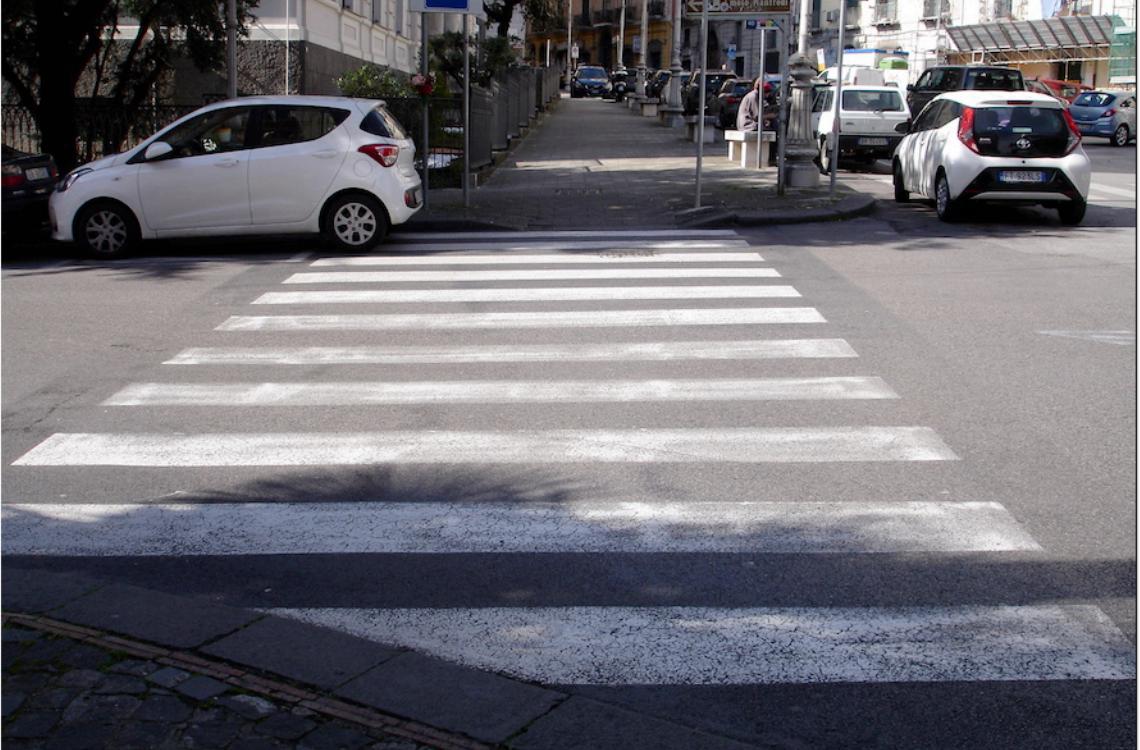
B.I ACCESSIBILITA' DEI PERCORSI ESTERNI AL PERIMETRO	
b.I.2 Presenza di almeno un percorso pedonale accessibile che porti all'ingresso del perimetro

<p>Assenza di segnalazione tattile plantare come linea guida alle persone non vedenti</p>
b.I.2 Presenza di almeno un percorso pedonale accessibile che porti all'ingresso del perimetro

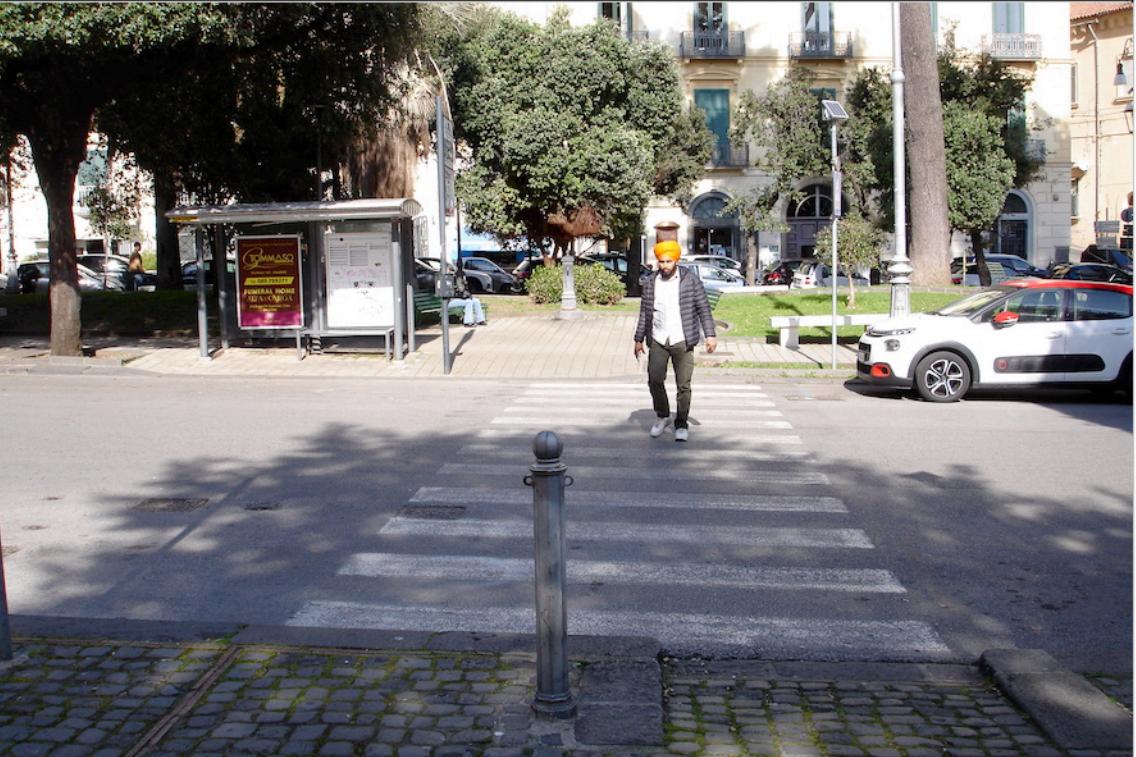
B.I ACCESSIBILITA' DEI PERCORSI ESTERNI AL PERIMETRO	
b.1.4 Presenza di almeno un percorso pedonale accessibile che dalla fermata porti all'ingresso

<p>Assenza di segnalazione tattile plantare come linea guida alle persone non vedenti</p>
b.1.4 Presenza di almeno un percorso pedonale accessibile che dalla fermata porti all'ingresso

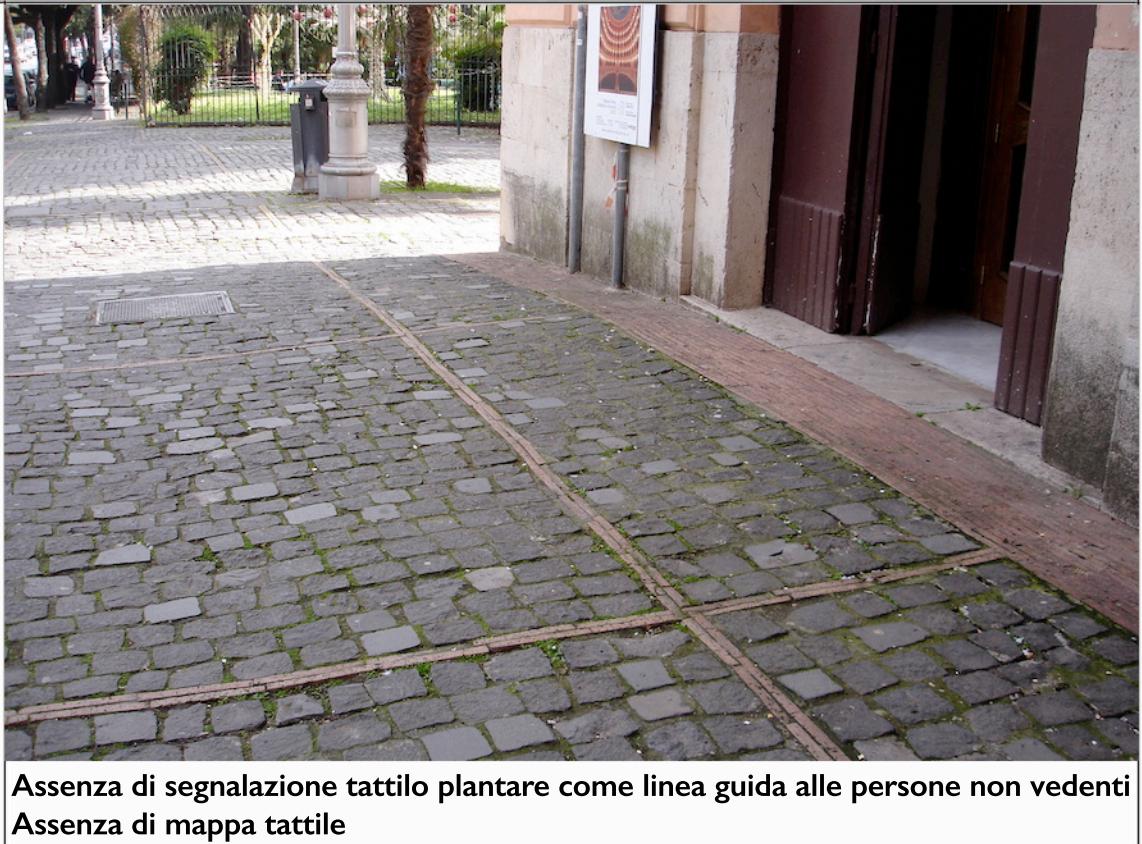
Almeno un percorso pedonale accessibile che porti all'ingresso dell'edificio

Assenza di segnalazione tattile plantare come linea guida alle persone non vedenti  
Assenza di mappa tattile
