## **FASE CONOSCITIVA - PARTE B**

#### **b\_0I\_2 Edifici Pubblici Comunali**

# SCHEDA CENSIMENTO BARRIERE ARCHITETTONICHE PATRIMONIO IMMOBILIARE COMUNALE

P.E.B.A. PIANO ELIMINAZIONE BARRIERE ARCHITETTONICHE COMUNE DI SALERNO  
IMMOBILI COMUNALI

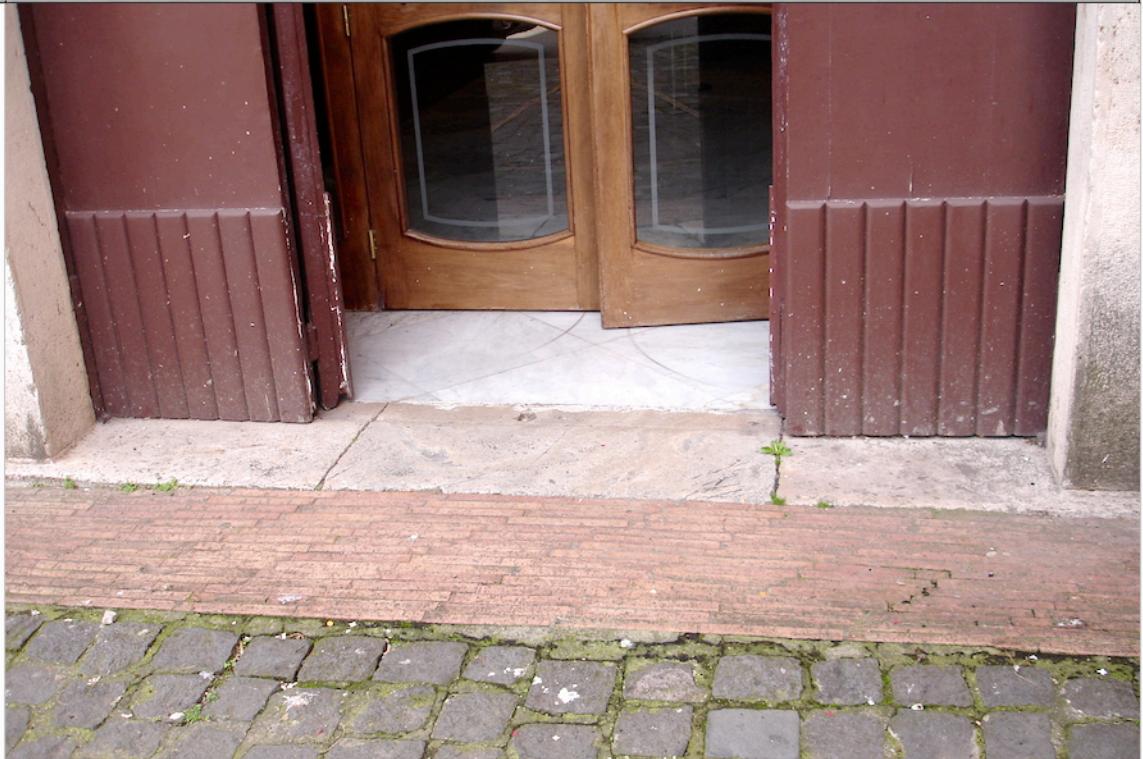
Ausili per la  
mobilita'  
autonoma  
dei disabili  
della vistsas

Assenza di segnalazione tattile plantare di intercettazione pubblici servizi

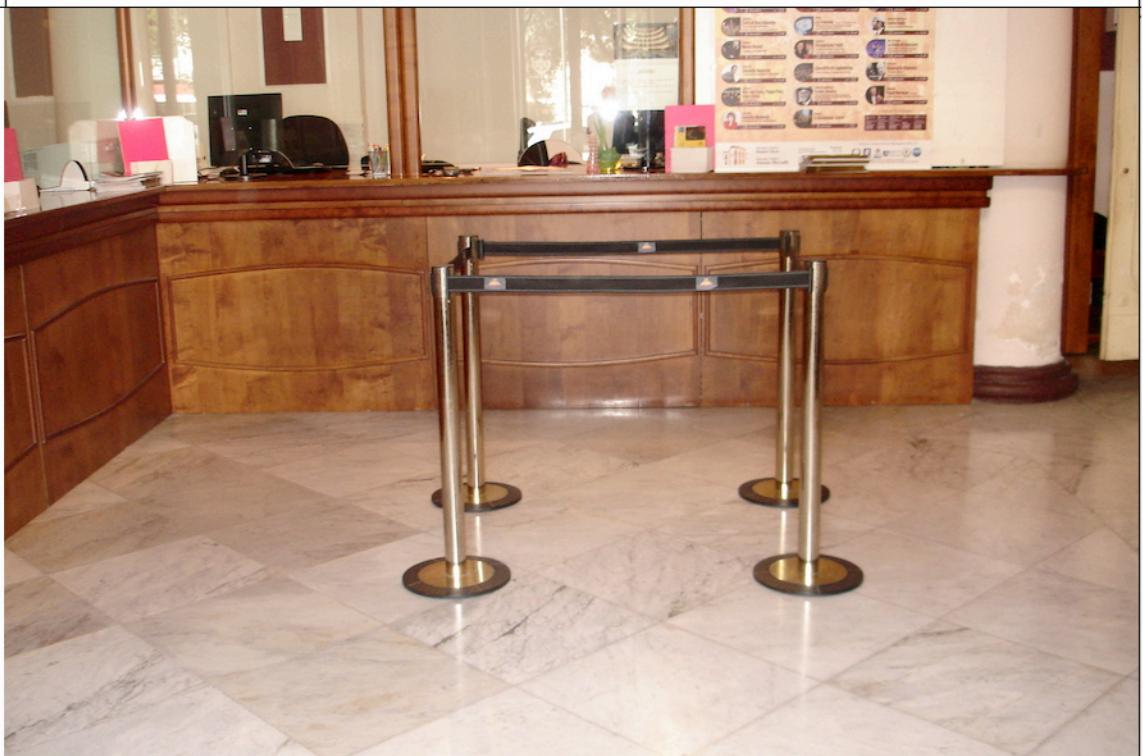
Ausili per la  
mobilita'  
autonoma  
dei disabili  
della vistsas

Bancone biglietteria di altezza non conforme

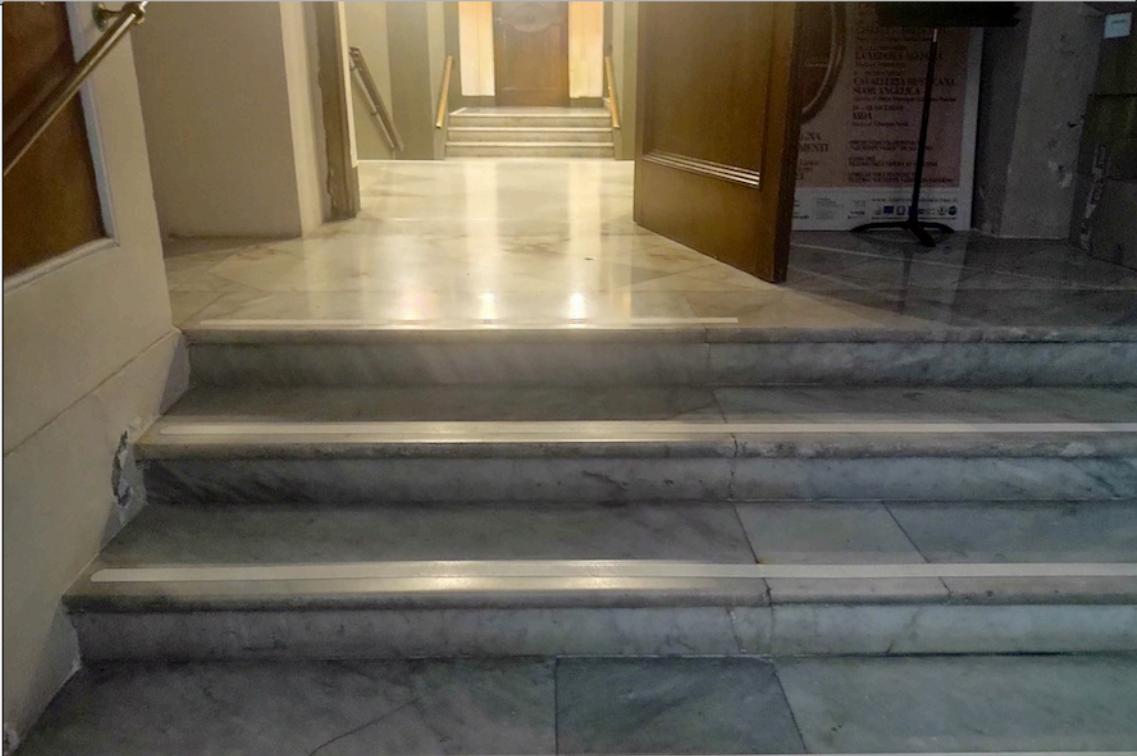
Ausili per la  
mobilita'  
autonoma  
dei disabili  
della vists

Assenza di segnalazione tattile plantare per non vedenti di presenza scale

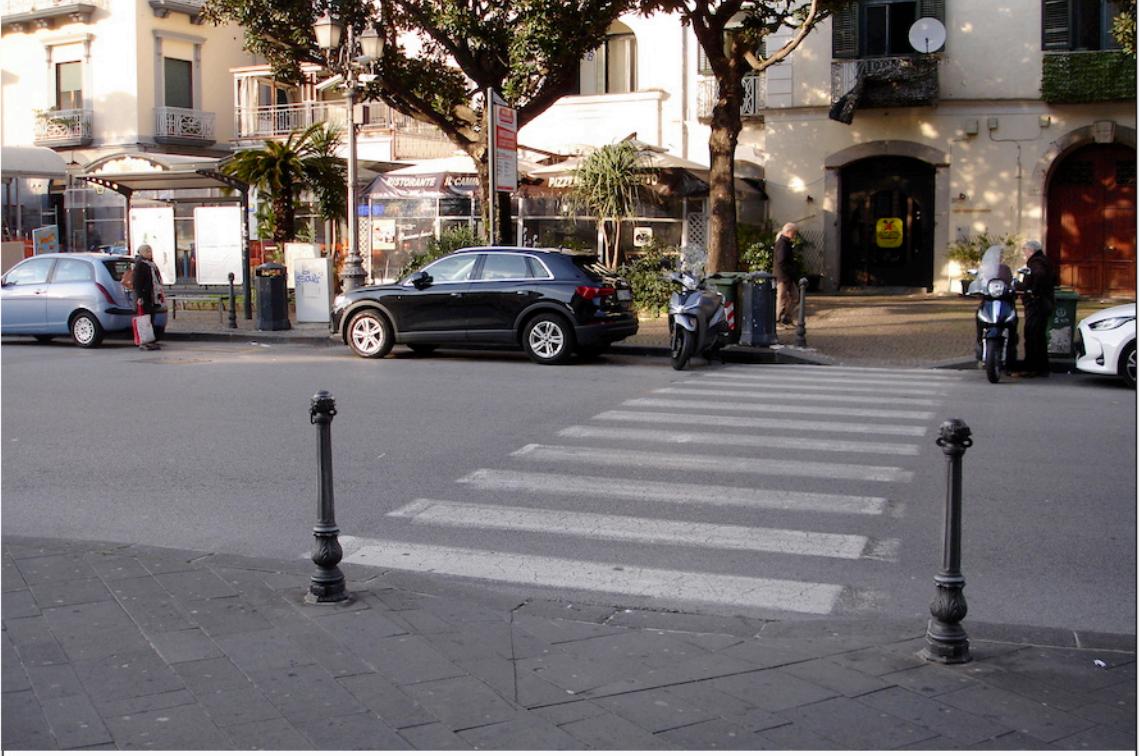
B.I	ACCESSIBILITA' DEI PERCORSI ESTERNI AL PERIMETRO
b.1.4	<p>Presenza di almeno un percorso pedonale che dalla fermata porti all'ingresso</p>

<p>Assenza di segnalazione tattile per non vedenti (intercettazione attraversamento)</p>
b.1.4	<p>Presenza di almeno un percorso pedonale che dalla fermata porti all'ingresso</p>

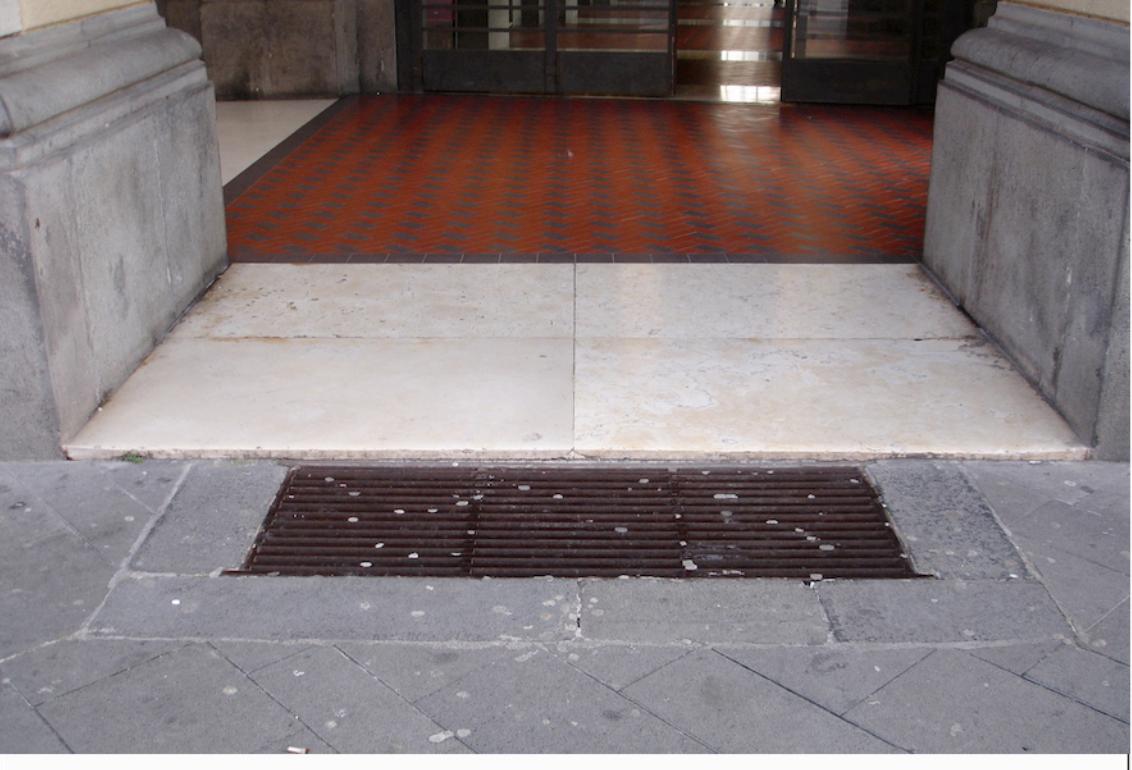
B.I		ACCESSIBILITA' DEI PERCORSI ESTERNI AL PERIMETRO
b.I.4	Presenza di almeno un percorso pedonale che dalla fermata porti all'ingresso

<p>Presenza su percorso pedonale di dislivello causato da gradino di altezza massima 5cm</p>
b.I.4	Presenza di almeno un percorso pedonale che dalla fermata porti all'ingresso

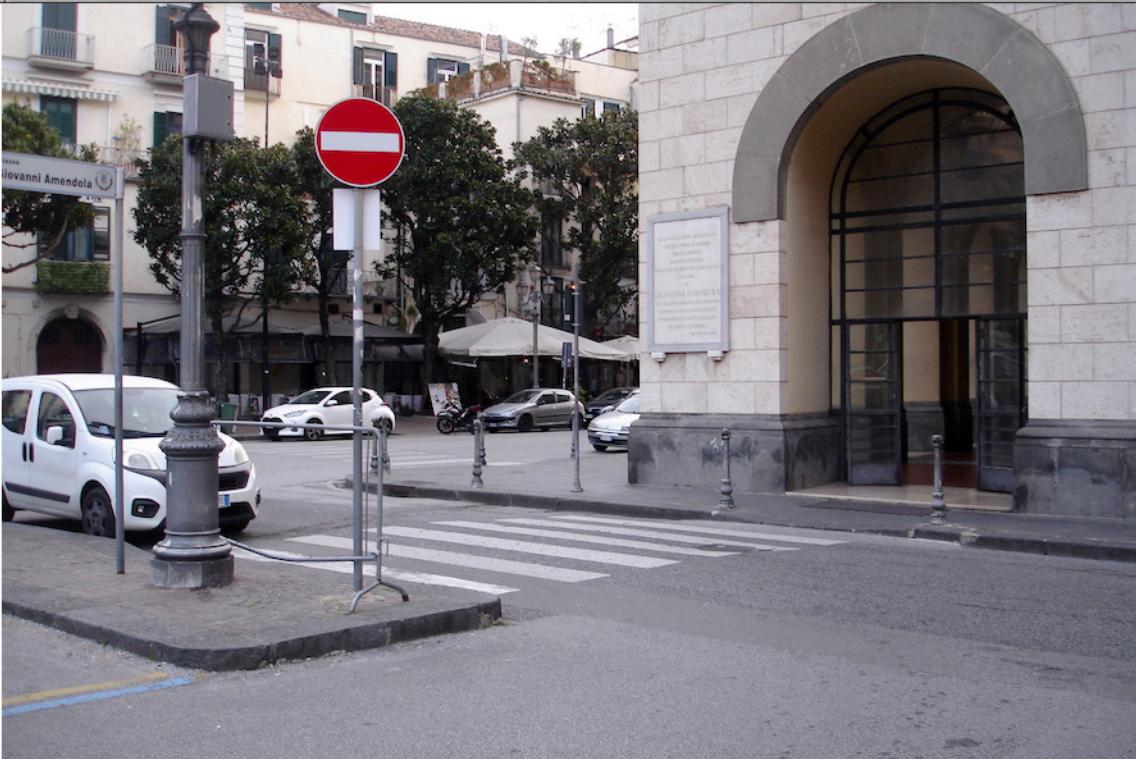
Presenza di segnaletica

Assenza di segnaletica informativa esterna

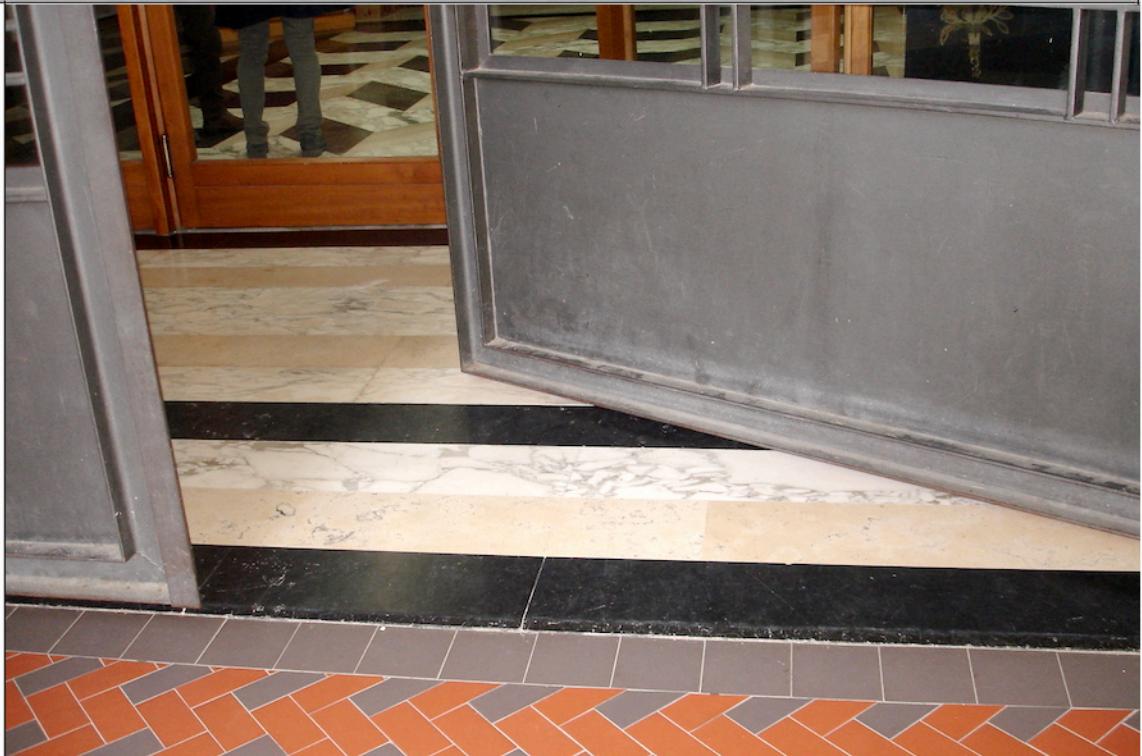
Almeno un percorso pedonale accessibile che porti all'ingresso dell'edificio

Assenza di segnalazione tattilo-plantare per l'intercettazione dei pubblici servizi

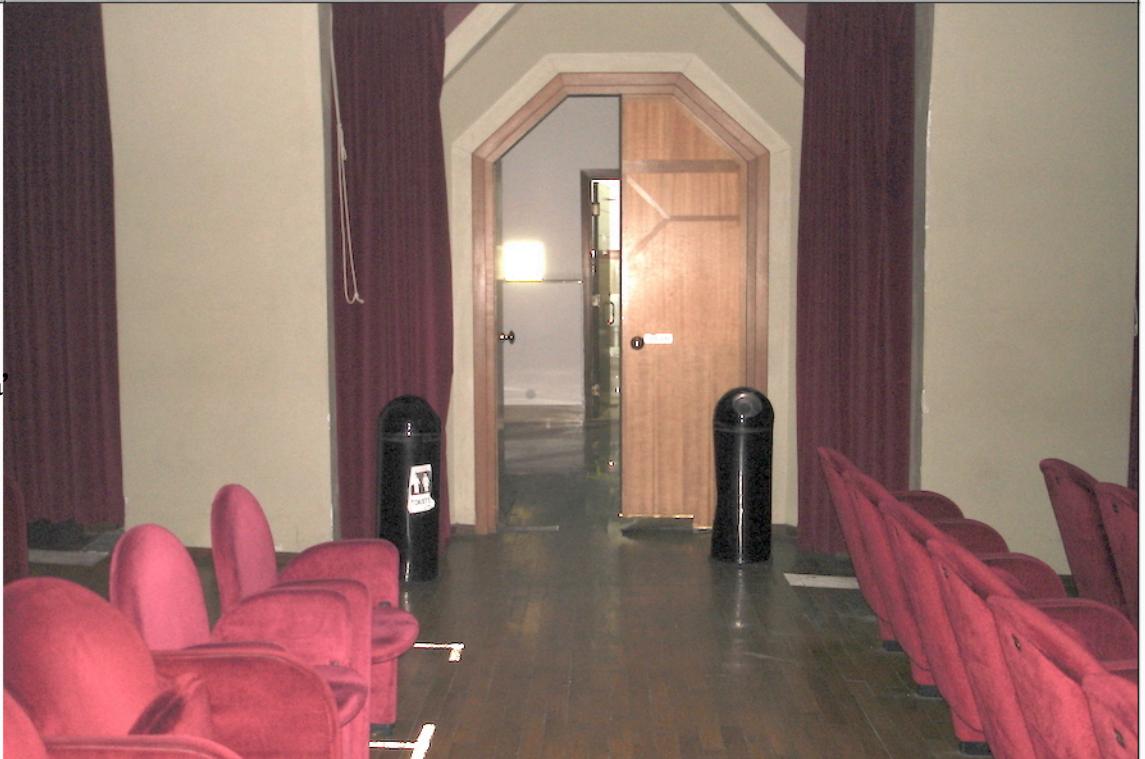
Accessibilita'  
b.6.2 percorsi  
principali

Assenza di segnalazione tattile plantare come linea guida alle persone non vedenti

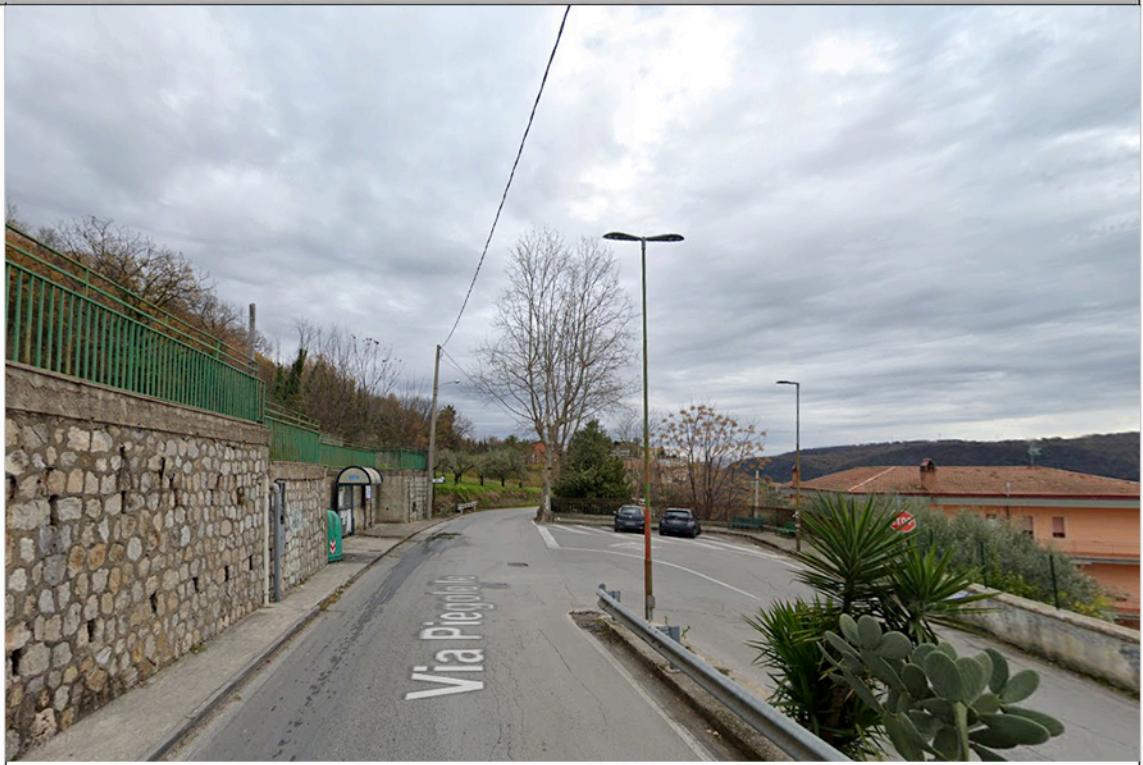
b.I.I  
Presenza di posti auto riservati

Assenza di posti auto riservati e presenza di fermata autobus in prossimità del perimetro

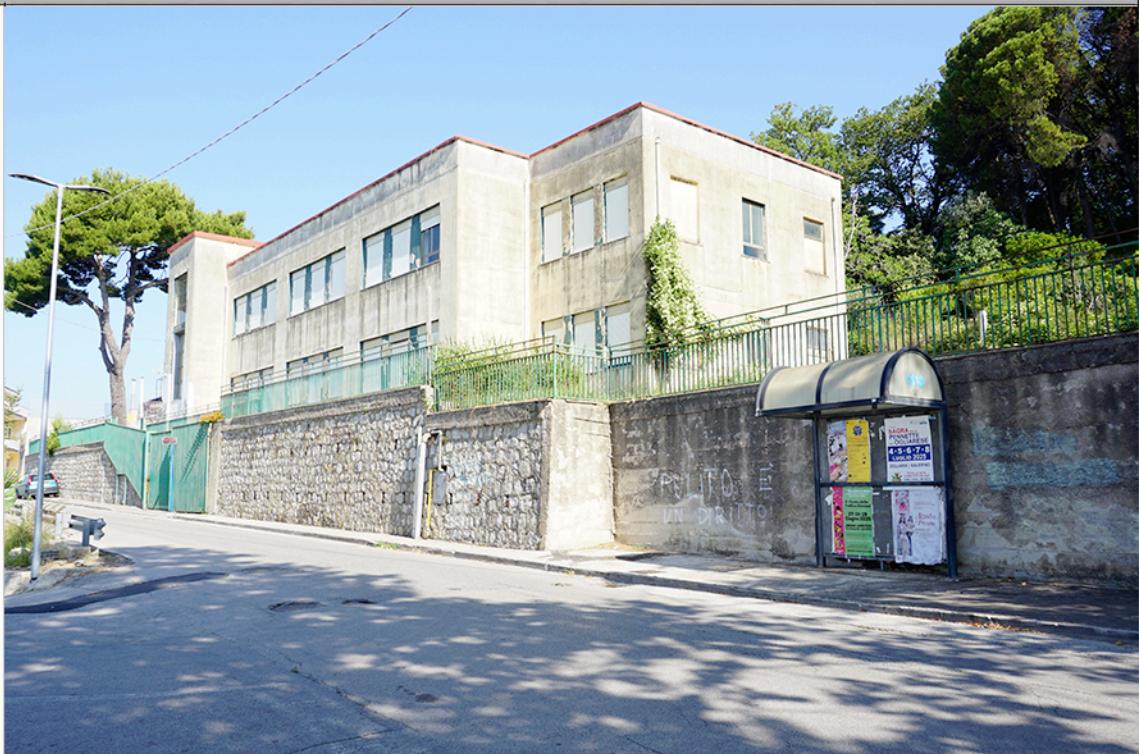
b.2.1  
Presenza di segnaletica

Assenza di segnaletica esterna

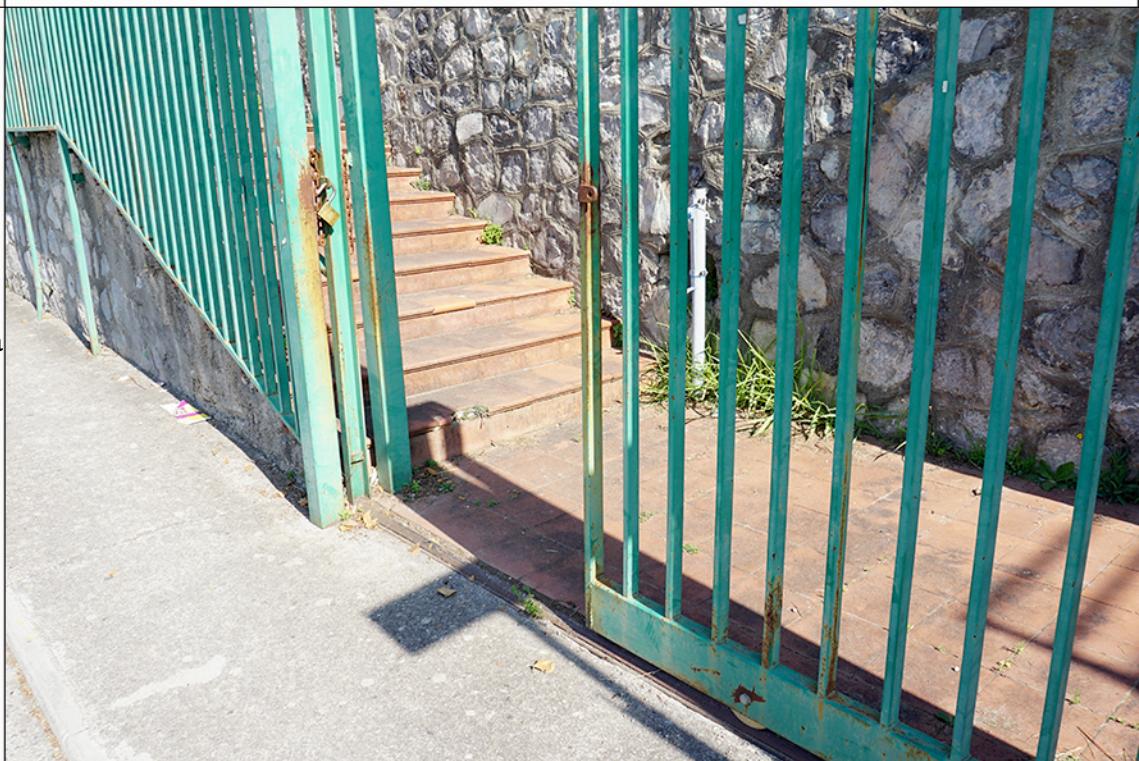
b.2.2  
Ausili per la  
mobilità  
autonoma  
dei disabili  
della vista

Assenza di segnalazione tattile plantare per l'intercettazione di pubblici servizi  
Assenza di mappa tattile

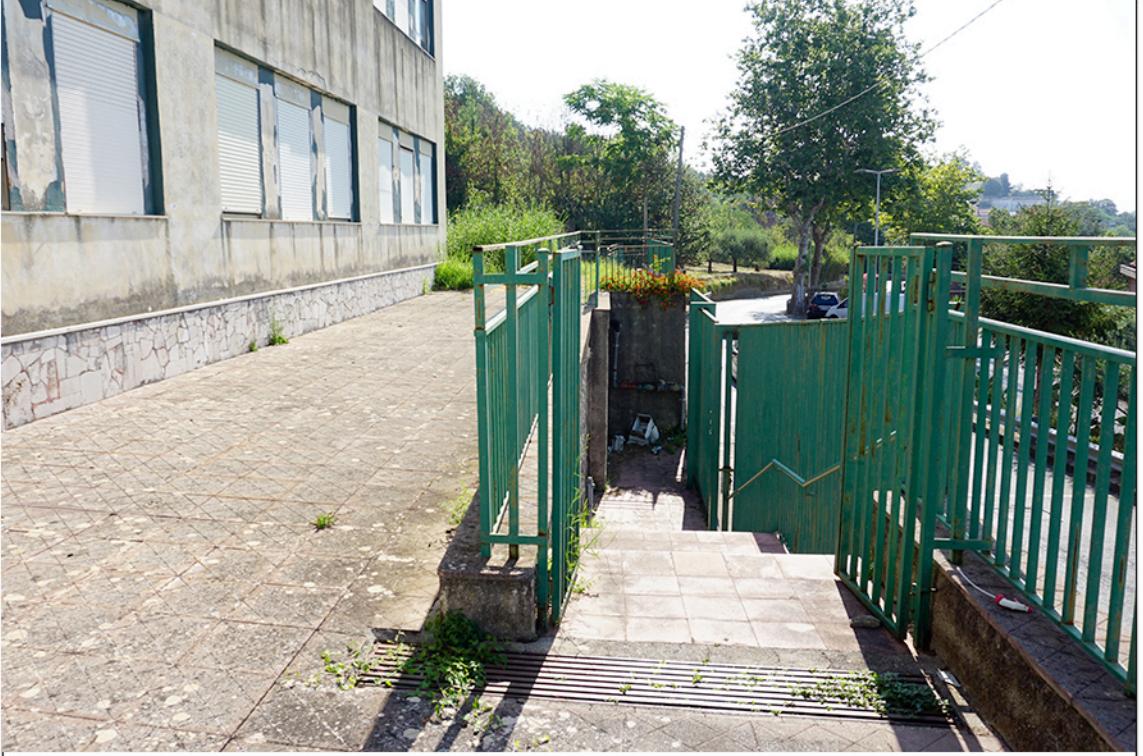
B.3		ACCESSIBILITA' DEI PERCORSI INTERNI AL PERIMETRO
	b.3.I Almeno un percorso pedonale accessibile che porti all'ingresso dell'edificio

<p>Assenza di segnalazione tattile plantare ad inizio e fine rampa scale</p>
B.3	b.3.I Almeno un percorso pedonale accessibile che porti all'ingresso dell'edificio

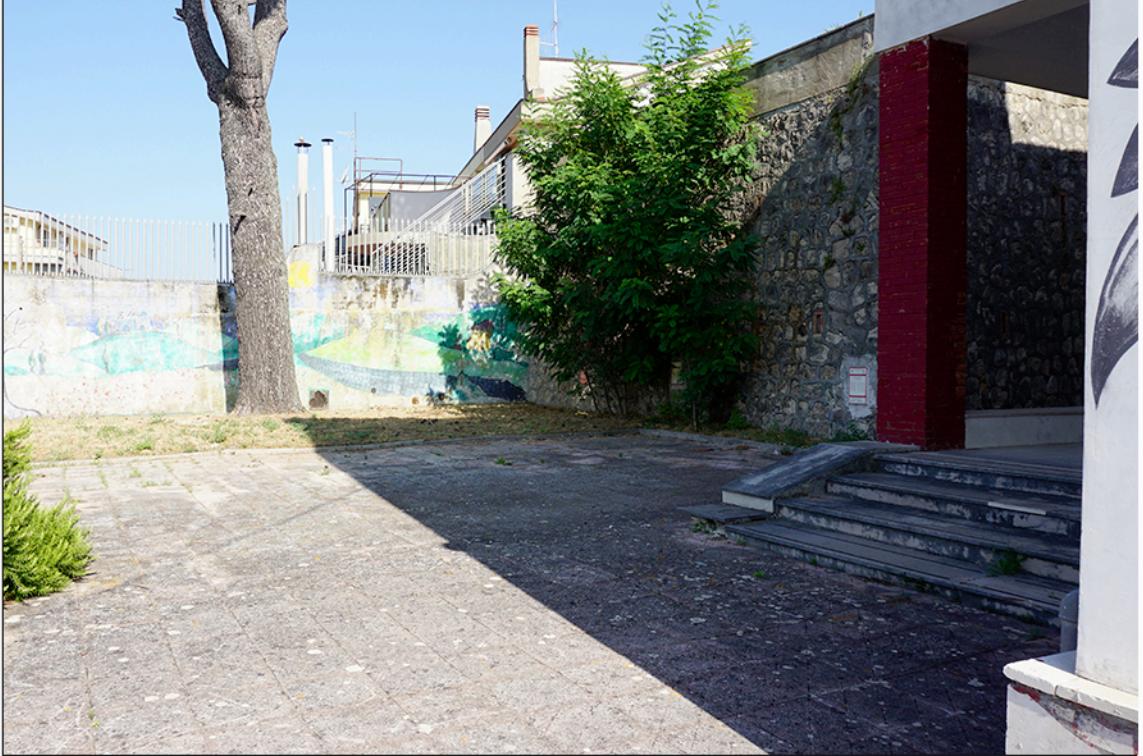
<p>Assenza di segnalazione tattile plantare come linea guida alle persone non vedenti Assenza di mappa tattile</p>

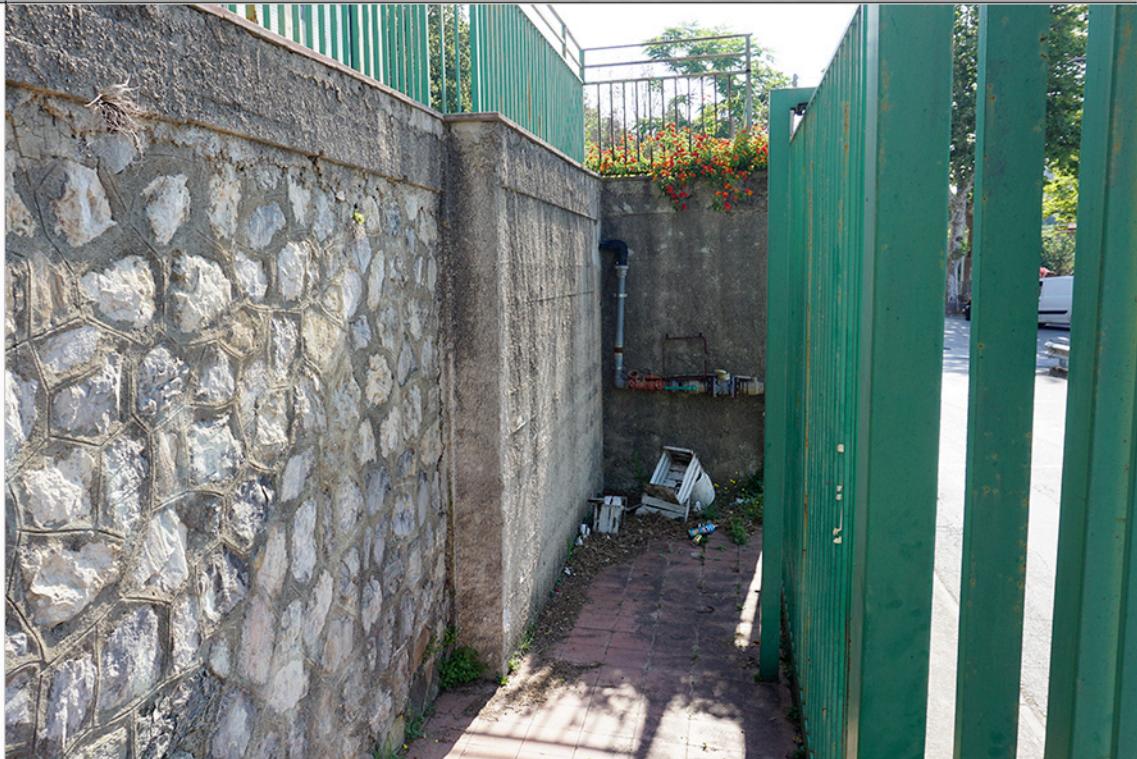
b.3.2  
Presenza di  
rampa di  
accesso ai  
percorsi  
pedonali

Assenza di collegamento verticale accessibile tra i piani con sedia a ruote

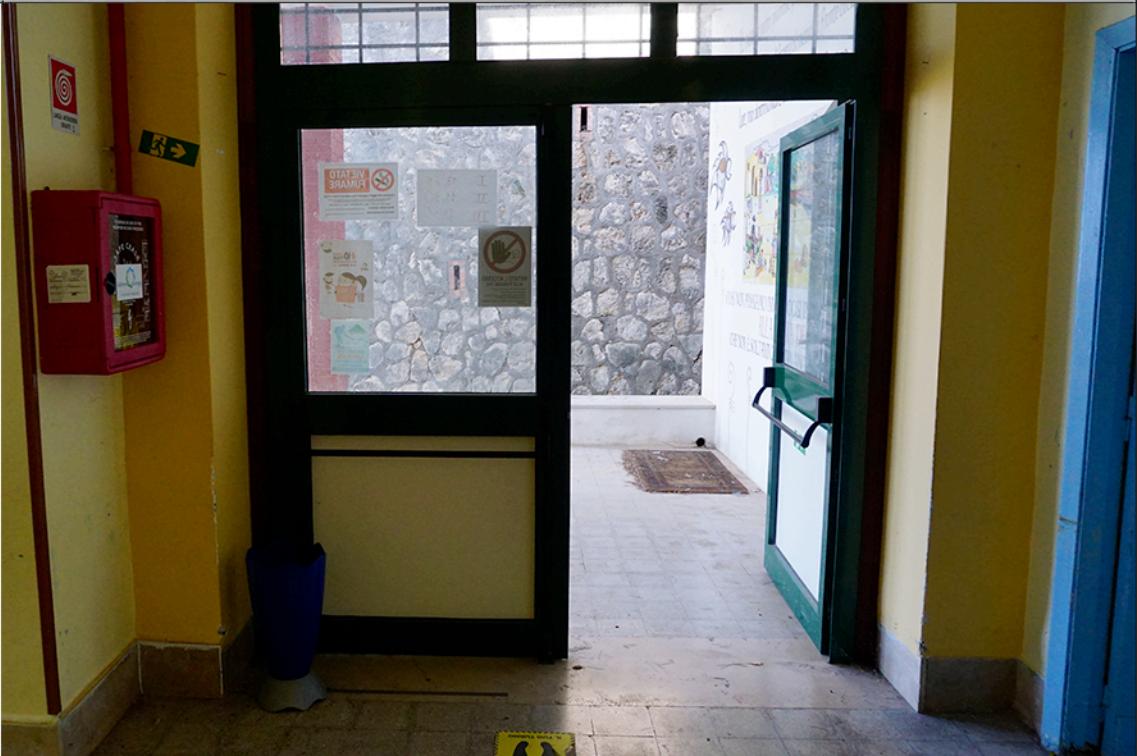
b.4.2  
Ausili per la  
mobilità  
autonoma  
dei disabili  
della vista

Assenza di mappa tattile

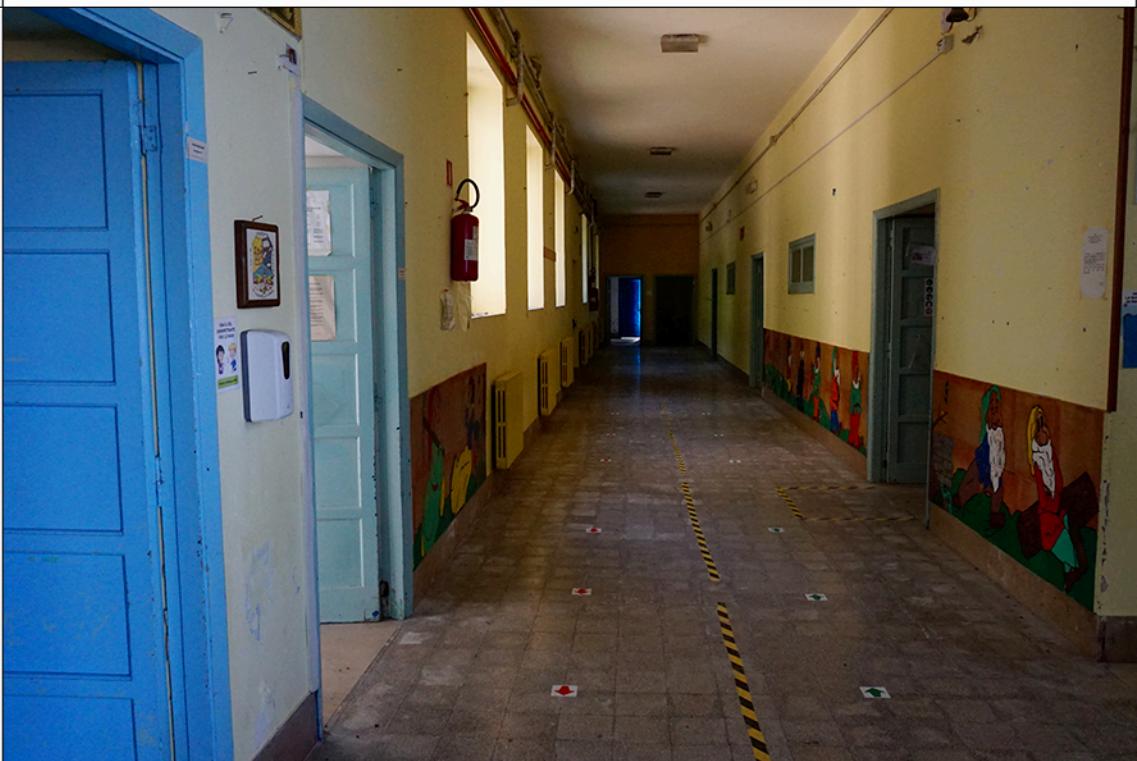
b.4.2  
Ausili per la  
mobilità  
autonoma  
dei disabili  
della vista

Assenza di segnalazione tattile plantare come linea guida alle persone non vedenti

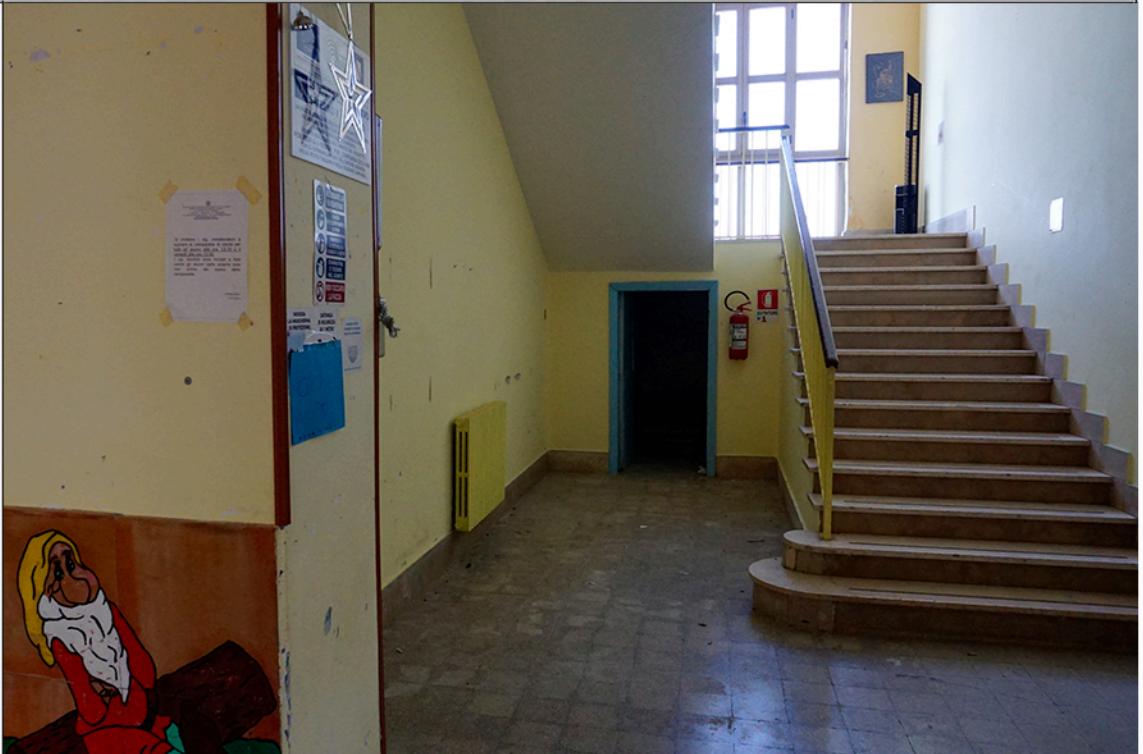
b.4.2  
Ausili per la  
mobilità  
autonoma  
dei disabili  
della vista

Assenza di segnalazione tattile plantare ad inizio e fine rampa scale

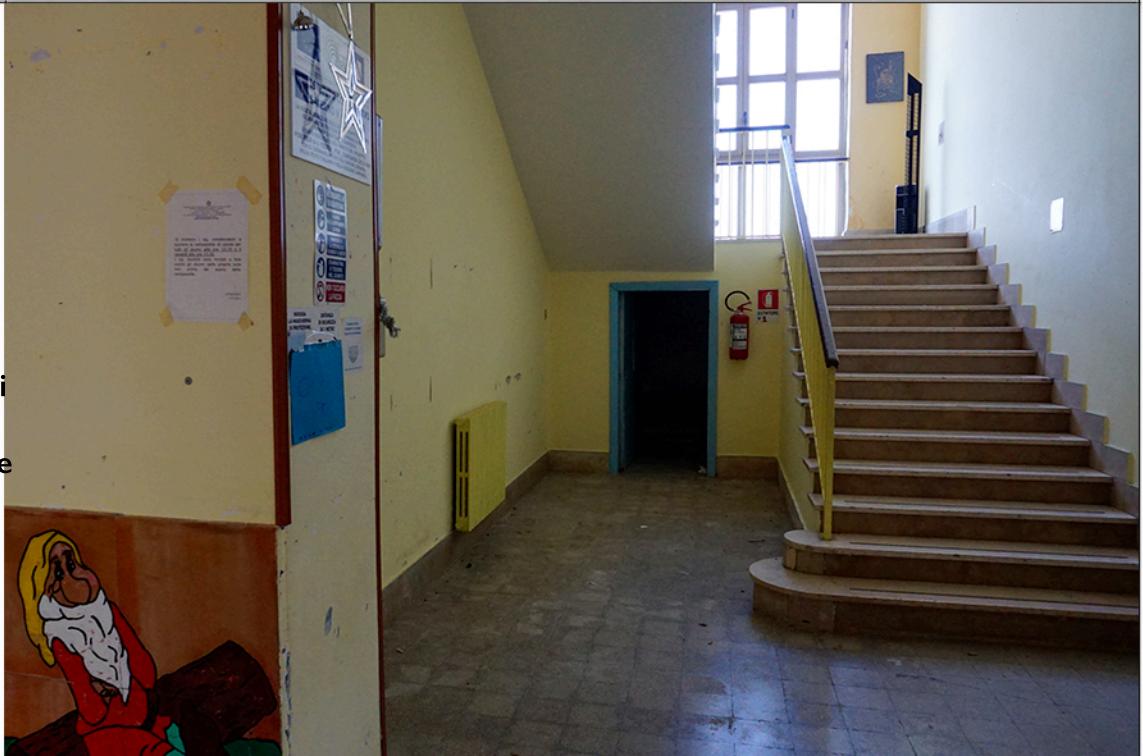
b.8.1  
Possibilità di  
raggiungere  
agevolmente  
il piano

Assenza di collegamento verticale accessibile tra i piani con sedia a ruote
